DO DIAGNÓSTICO A INTERVENÇÃO: A OBRA “RETRATO FEMININO” DE J. MACHADO – 1876
DEL DIAGNÓSTICO A LA INTERVENCIÓN: LA OBRA "RETRATO FEMENINO" DE J. MACHADO – 1876

Larissa Rodales da Fonseca

Acadêmica do Curso de Bacharelado em Conservação e Restauro/
Universidade Federal de Pelotas
larissarodales@gmail.com

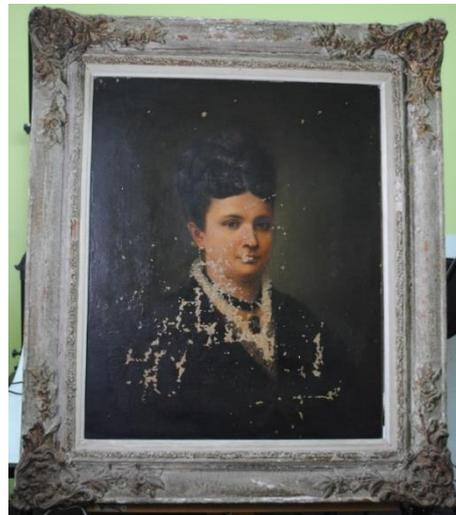
Figura 2 - Documentação fotográfica após o recebimento no laboratório
Fonte: Larissa Rodales da Fonseca, 2017.

Após aquisição o envio da obra se deu por frete, no recebimento e abertura da embalagem o proprietário relata um fato inesperado, a soltura de partes da camada pictórica, havendo perdas maiores do que na imagem no site da compra (Figura 2). Nisso a relação de amizade entre Raphael e a orientadora desse trabalho houve diálogos afim de realizar esse restauro. Assim, havendo essa possibilidade de restaurar e criar essa monografia, houve a comunicação por parte da professora Andréa desta obra assim dando início a restauração e registro dos procedimentos.

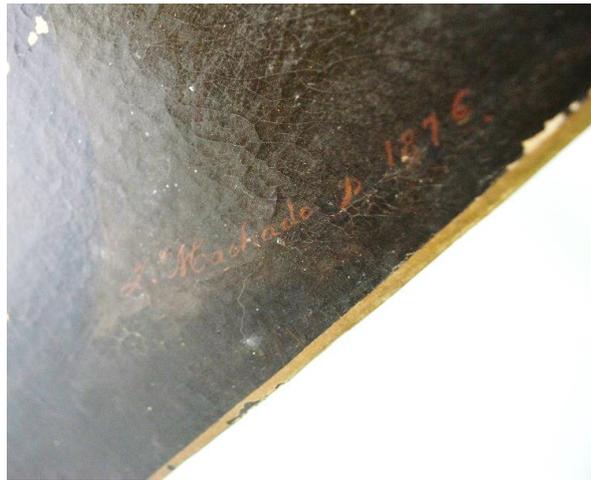
Figura 3 - Assinatura e data
Fonte: Larissa Rodales da Fonseca, 2017.

Outro fato notado foi a contradição das informações do anúncio no que diz respeito a datação e assinatura (Figura 3), visto que é possível observar a olho nu a assinatura do autor (J. Machado) e a datação (1876). Na posse dessas informações realizou-se uma obstinada busca por dados do artista, sabendo de início que se tratava de um autor português, dado informado pelo proprietário da obra. Outro elemento encontrado na rede mundial de computadores foi um site de um leilão em Portugal onde havia dois quadros do mesmo artista, onde era notável a semelhança dos traços e até mesmo as medidas do quadro, iguais ao “Retrato Feminino”.

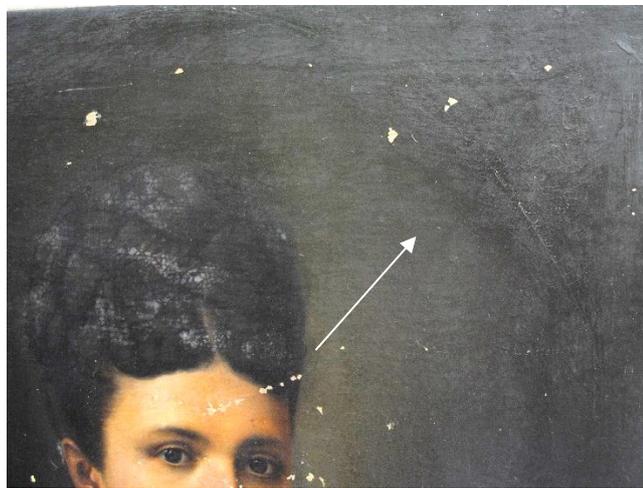
Correspondente ainda sobre a camada cromática percebeu-se uma marcação em formato oval (Figura), pondo o questionamento se a moldura presente era mesmo da obra.

Figura 4 – Marca em formato oval
Fonte: Larissa Rodales da Fonseca, 2017.

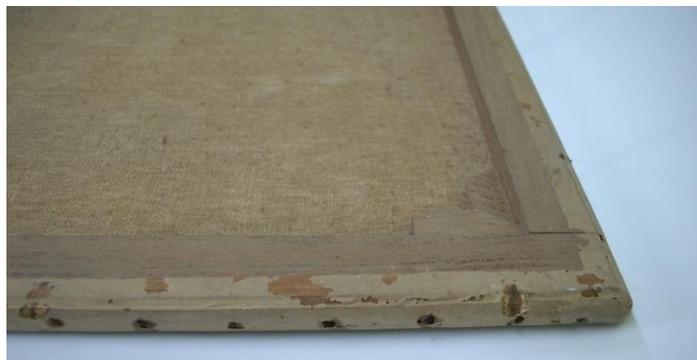
Após o recebimento sucedeu uma análise da obra, afim de elencar os danos e descrever seu estado de conservação. Sendo assim, a primeira observação podemos descrever que a pintura apresenta grandes perdas na camada pictórica, crendo pela ocorrência de tais perdas a totalidade de craquelês em toda camada cromática. Notou-se também a presença de um papel na borda de toda pintura (Figura) que acomete inclusive uma pequena parte da camada pictórica.

Figura 5 – Papel na borda da pintura
Fonte: Larissa Rodales da Fonseca, 2017.

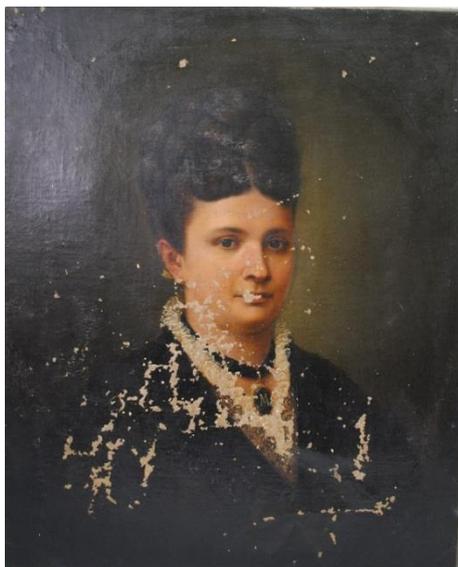
No caso em questão foram utilizadas lâmpadas fluorescentes, no entanto, vale ressaltar que é permitido realizar esse exame com luz natural. Nessa análise foi possível notar deteriorações visíveis a olho nu (Figura 4). Como locais de perda da camada cromática localizada mais intensificadamente do meio à parte inferior. Também craquelês, existentes numa totalidade quase integral da obra e um esbranquiçado na parte superior, mais precisamente no cabelo da figura retratada (Figura 5). Ondulações presentes na obra, notada na lateral direita a presença de seis pequenas ondulações difíceis de definir a causa dessa ocorrência (Figura 6).

Figura 6 - Exame de luz direta frente e verso
Fonte: Larissa Rodales da Fonseca, 2017.

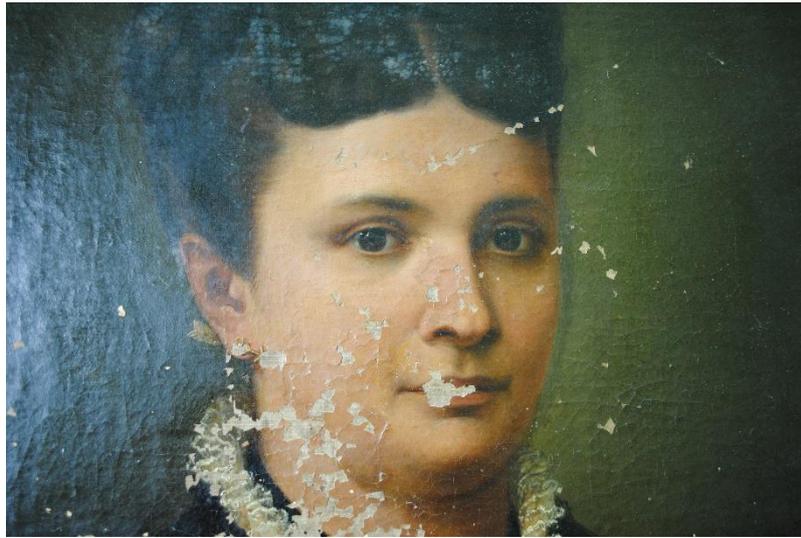
Figura 7 - Craquelês e esbranquiçado na parte superior
Fonte: Larissa Rodales da Fonseca, 2017.

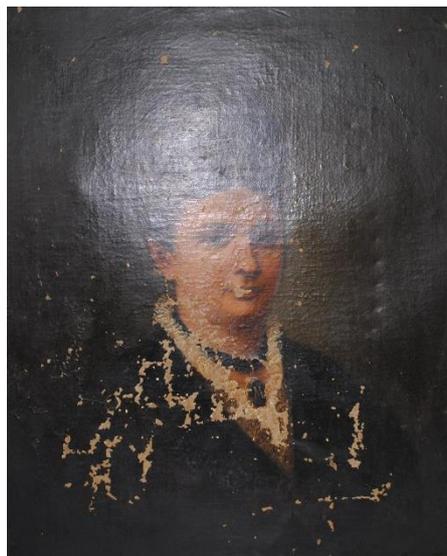
Figura 8 - Ondulações
Fonte: Larissa Rodales da Fonseca, 2017.

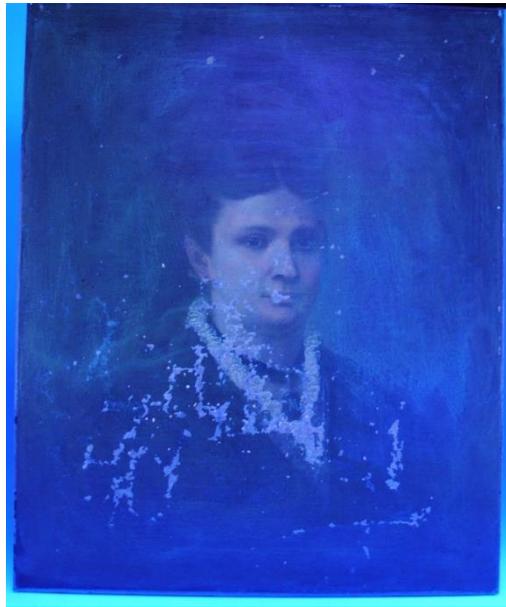
Nesse exame também é possível notar casos de intervenções anteriores como repinturas na obra, entretanto, em “Retrato Feminino” notou-se somente o verniz oxidado pelo tempo (Figura 7), fato decorrente dos mais de 140 anos da existência da pintura.

Figura 9 - Exame de luz UV
Fonte: Larissa Rodales da Fonseca, 2017.

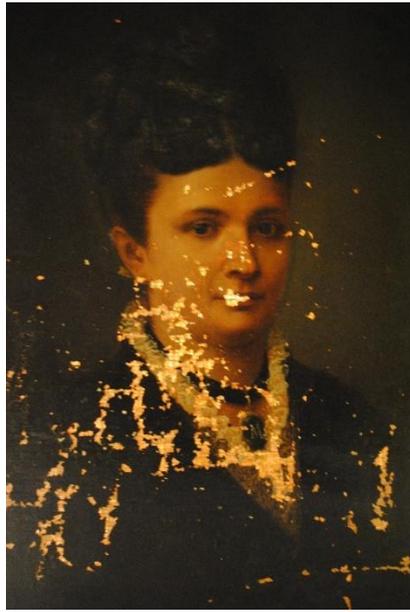
Em “Retrato Feminino” na figura 8 fica evidente os locais de perda da camada pictórica, bem como os locais de craquelês que geraram tais perdas. Apesar de utilizada a lâmpada incandescente, destaco a possibilidade de realizar essa análise em uma mesa de luz com tampo de vidro fosco e lâmpada abaixo (GONZALES, 1994, p. 70).

Figura 10 - Exame de luz transmitida
Fonte: Larissa Rodales da Fonseca, 2017.

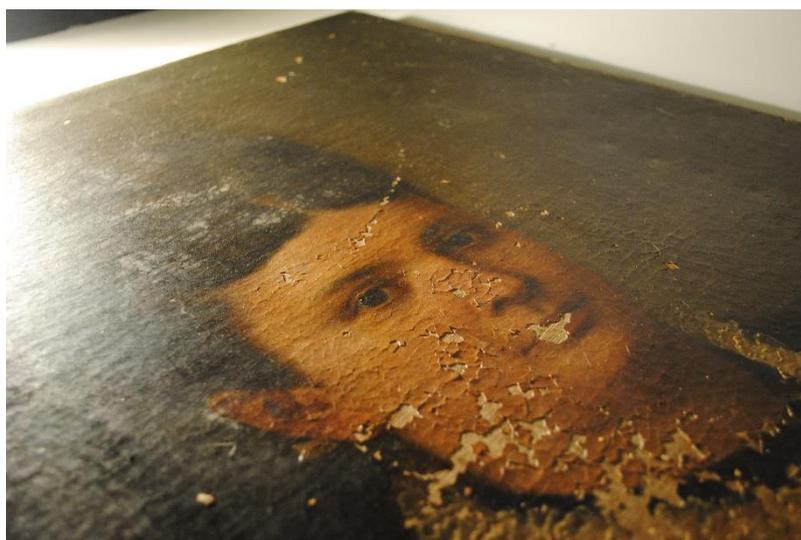
Similarmente chamada de luz tangencial, onde a luz é projetada em um ângulo de 5° a 30°, incidindo lateralmente sobre a obra (GÓMEZ, 2008), onde a disposição da sombra gerada, possibilita a visão de deformações, na textura da obra, bem como ondulações e desníveis. Deixa evidente novamente os danos vistos nos exames anteriores, como craquelês, perdas da camada pictórica, também o esbranquiçado na parte superior e as ondulações (Figura 9).

Figura 11 - Exame de luz rasante
Fonte: Larissa Rodales da Fonseca, 2017.

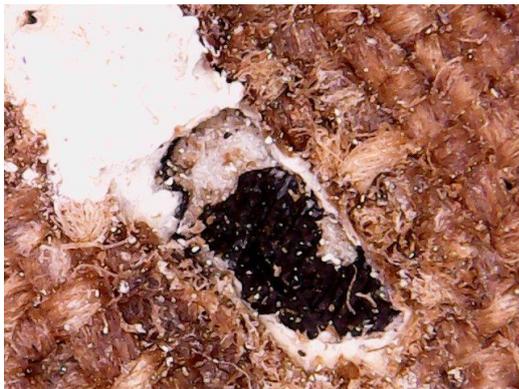
Em “Retrato Feminino” foram feitas análises pontuais, havia um pequeno orifício no verso, pós a limpeza mecânica (Figura 10) onde se pode verificar a estratigrafia da obra (Figura 11), visto que na imagem a parte branca evidencia a base de preparação da pintura e na parte mais escura a camada de pintura.

Figura 12 - Microscopia
Fonte: Larissa Rodales da Fonseca, 2017.

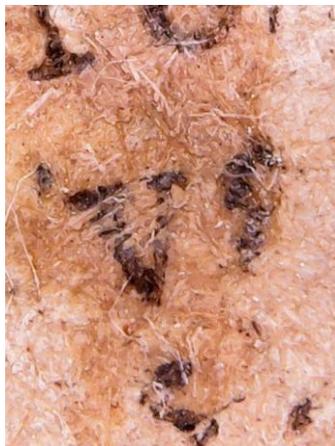
Como descrito no item 2.2 Estado de conservação, em que havia um papel bastante fino na borda de toda pintura, e que era notável em determinadas partes a presença de inscrições nesse papel. Nisso a microscopia confirmou essas inscrições e pode-se precisar que de fato era um papel jornal (Figura 12).

Figura 14 – Papel jornal com inscrições
Fonte: Larissa Rodales da Fonseca, 2017.

Refletindo sobre a fragilidade da obra e a busca pela hipótese de tamanha debilidade, assim, atendeu-se à presença do papel jornal amarelecido, quebradiço em toda margem da pintura e o reentelamento realizado com a juta, dessa maneira a medição foi realizada nesses dois locais com fita de pH. O resultado obtido para o papel foi de pH 6; no tecido da juta pH 5. De acordo com a escala de pH na figura 13 tanto o papel, quanto a juta são descritos como ácidos. Acontecimento que confirma a ocorrência do papel estar quebradiço e amarelecido, visto que o pH ideal para o papel seria 7 na categoria neutro.
