## **RESTAURAÇÃO DA PINTURA A ÓLEO PAISAGEM DE MORENA JOBIM**

*RESTORATION OF OIL PAINTING LANDSCAPE OF MORENA JOBIM*

**Lindsay Rocha Taveira**

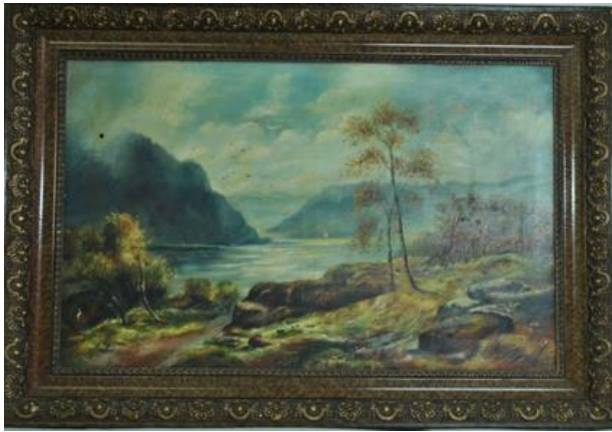
Figura 1: Obra vista de frente antes da restauração (2015). Fonte: Cristiane Rodrigues e Rosangela Tavares.

Visivelmente, a pintura se encontrava alterada pelo verniz oxidado e pela presença de sujidades. A camada de preparação é fina. Após a camada de preparação, evidenciam-se o estrato pictórico que contém empastes de tinta e evidências das direções das pinceladas em algumas áreas. Há lacunas, rasgos na tela, orifícios causados por deteriorações e perdas da camada pictórica.

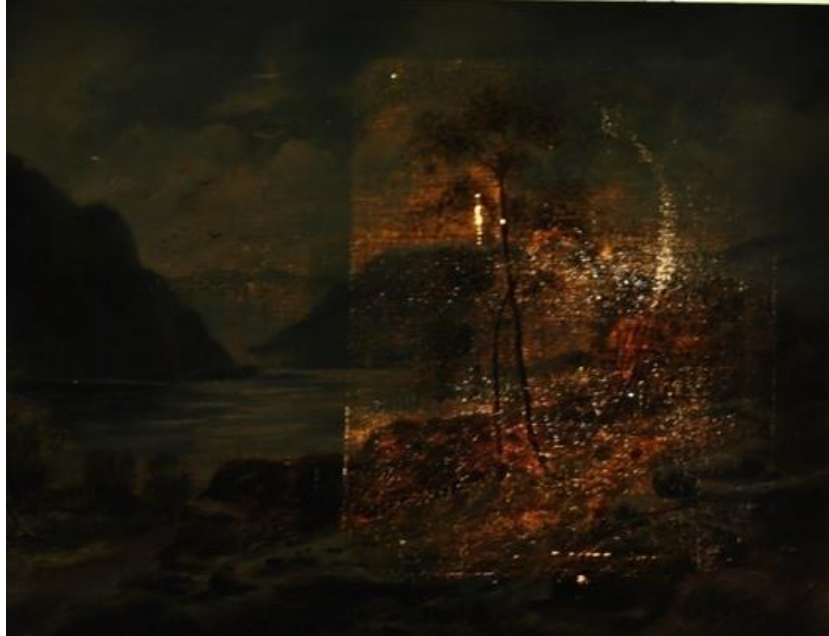
Como análise preliminar dos exames de luz rasante, luz transmitida e de Ultra-violeta, observou-se: oxidações, perdas do suporte, perdas da camada pictórica, fragilidade do suporte, arranhões e marcas do bastidor. Não havia a presença de repinturas, nada foi detectado pela fotografia de fluorescência de Ultra-Violeta (UV), que é realizada com lâmpada de Wood em um ambiente escuro, onde “a diferente fluorescência dos materiais permite determinar o estado da superfície, do verniz, detectar repinturas, adições, e auxilia nos processos de limpeza”. Para

Figura 1: Exame de fotografia de Fluorescência de Ultravioleta (2015).  
Fonte: Cristiane Rodrigues e Rosangela Tavares.

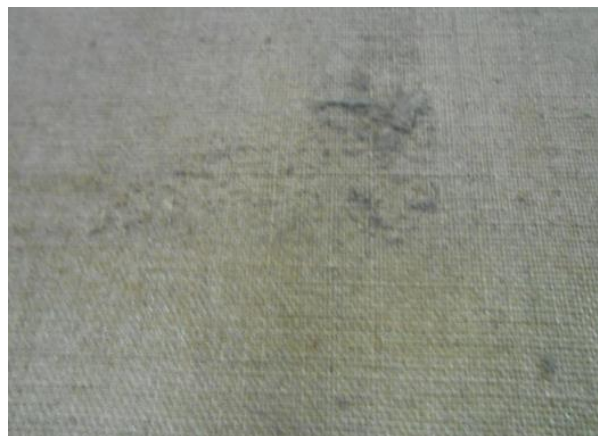
Seu suporte é constituído de linho, provavelmente industrial, cuja trama é fechada e apertada e o fio é fino. Suas dimensões são: 0,85 x 0,556 cm. Com o recurso de um conta-fios, foram contabilizados, o tecido de tafetá de algodão e linho 1:1, fios de trama 33 cm<sup>2</sup> e fios de teia 44 cm<sup>2</sup>. À vista, constata-se algumas irregularidades e rugosidades, provavelmente decorrentes do seu estado de conservação. Há a presença de desgastes em algumas regiões que tornam o suporte visível e, perdas constatadas pela fotografia de fluorescência de Ultravioleta. O suporte é preso no bastidor por pregos oxidados e apresenta rasgos.

Figura 2: Suporte da tela (2015). Fonte: Cristiane Rodrigues e Rosangela Tavares.

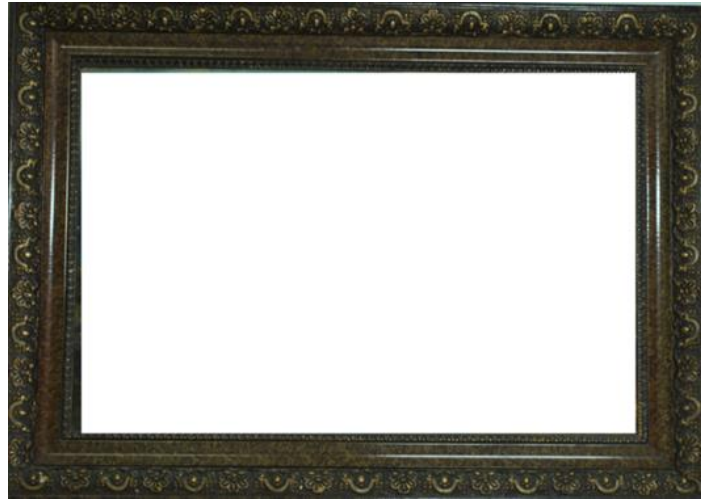
Moldura de madeira, detalhada em gesso, vernizada com douramento em tom bronze, com desenhos florais em alto relevo e em suas laterais um filete marmorizado em tons de bronze. Apresenta algumas perdas do suporte e alguns craquelês.

Figura 3: Moldura (2015). Fonte: Cristiane Rodrigues e Rosangela Tavares.

A moldura foi higienizada com trincha de cerdas macias. As partes faltantes foram preenchidas com gesso úmido e após secagem, foram esculpidas com auxílio de bisturi nas formas que cada parte possuía anteriormente.

A reintegração cromática da moldura foi realizada com aquarela da marca Pentel Arts diluída em água, utilizando a técnica do ilusionismo. O douramento da moldura foi refeito com a aplicação de pó de ouro.

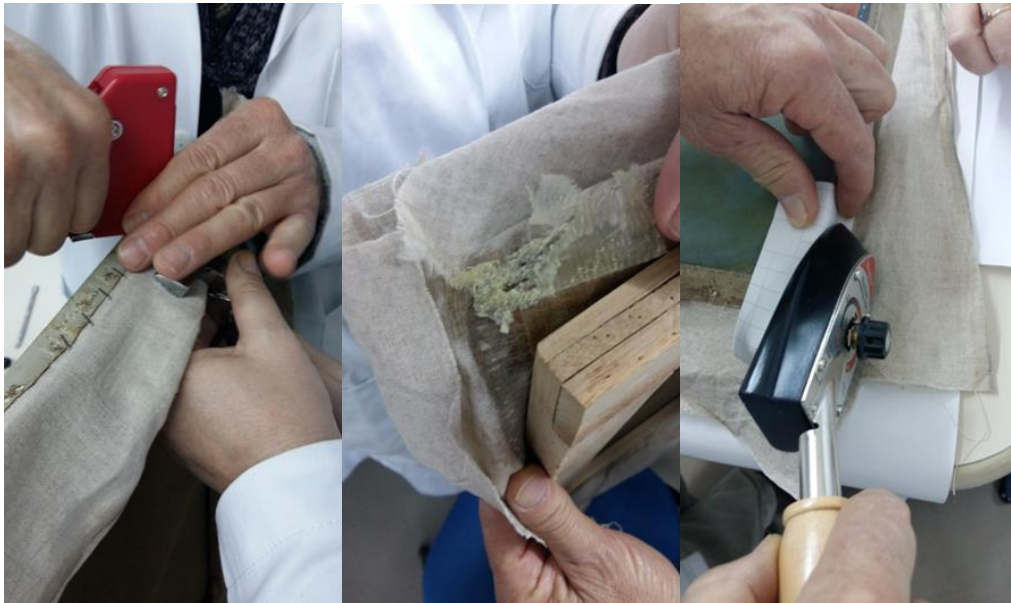
A tela foi estirada no novo bastidor com o auxílio de um puxador e grampeador profissional de madeira, evitando abaulamentos. Durante o estiramento, com a força mecânica empregada no processo, o canto superior esquerdo (olhando pela frente da tela) rasgou, mas sem atingir área de pintura. Assim, foi executada a aplicação de Beva 371 em filme no local do rasgo, pelo interior da tela, com o emprego de espátula térmica, pois a Beva 371 necessita de calor para unir as partes desejadas e assim continuar o estiramento.

Figura 5: Estiramento da tela no bastidor e aplicação da Beva 371 em filme no local do rasgo (2017). Fonte: Autoral.

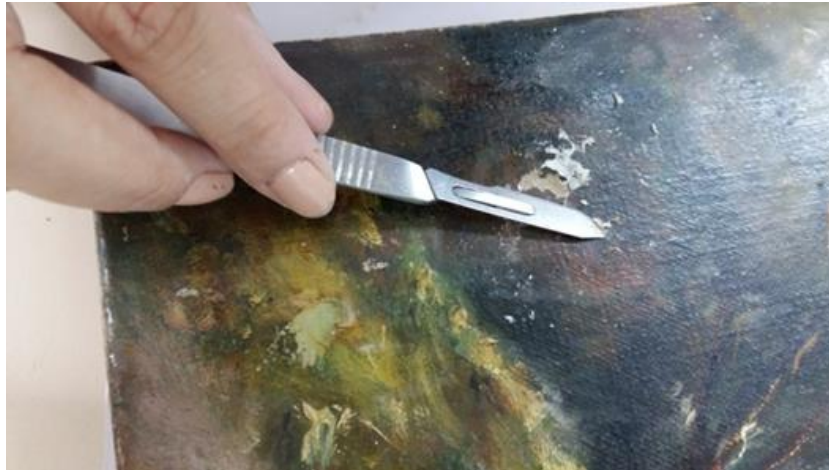
A Beva 371 aplicada nas bordas para proteção em 2015 foi retirada com o auxílio de bisturi, para que as intervenções atuais na obra pudessem ser realizadas. Tentou-se retirá-la com Aguarrás, mas a camada pictórica saía junto, e assim optou-se pela utilização do bisturi.

Figura 6: Retirada da Beva 371 aplicada em 2015 nas bordas da pintura (2017). Fonte: Autoral.

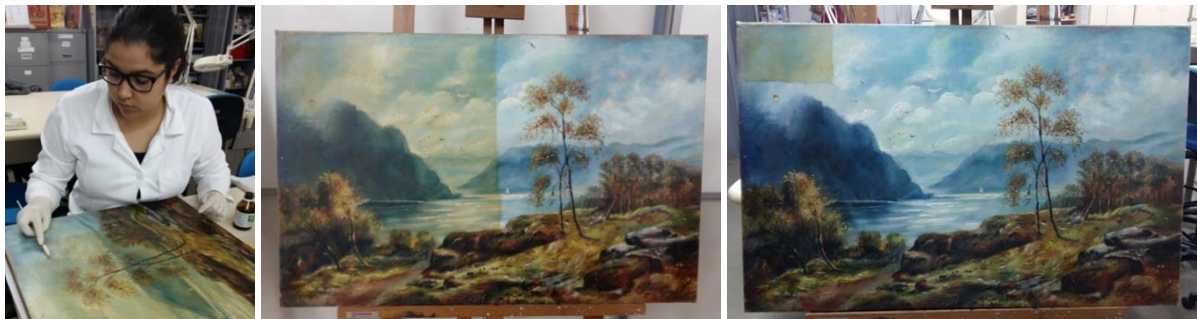
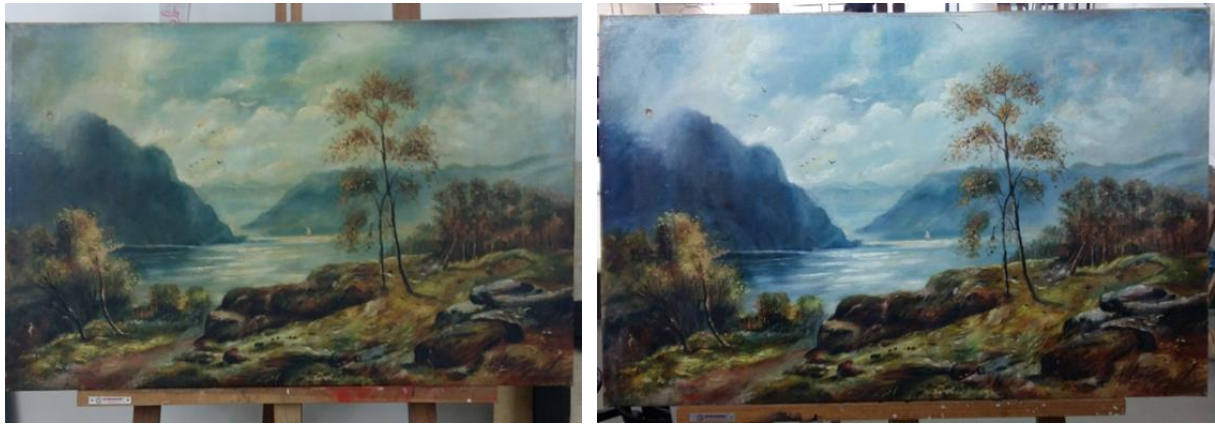
Figuras 10, 11 e 12: Retirada do verniz (2017). Fonte: Autoral.

Figuras 13 e 14: Antes e depois da retirada do verniz (2017). Fonte: Autoral.

Após a retirada de todo o verniz, foi aplicada uma camada de resina Dammar para proteger a camada pictórica e poder realizar o nivelamento das lacunas e a reintegração cromática das mesmas.

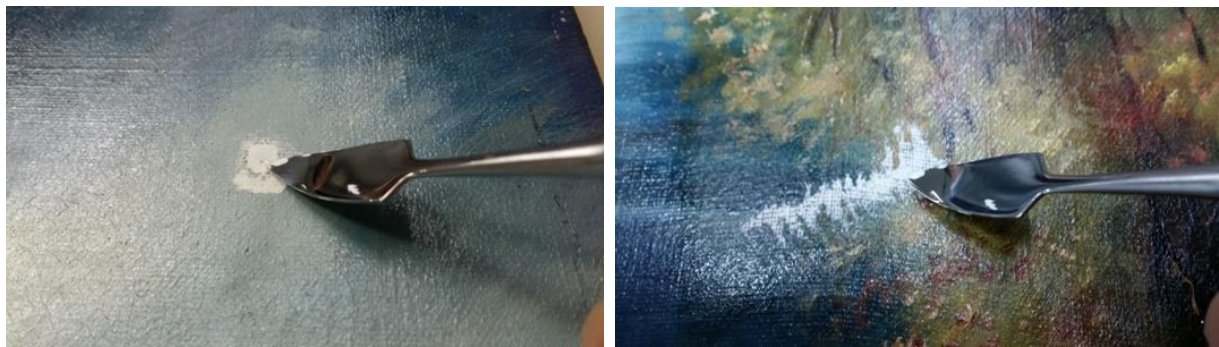
Figuras 15 e 16: Nivelamento de lacuna (2017). Fonte: Autoral.

O nivelamento das lacunas foi feito com a aplicação de massa de nivelamento com cola PVA da marca Coral com o auxílio de espátula metálica, e que precisou secar antes de continuar com a intervenção. Esse procedimento é necessário antes da reintegração cromática, onde a lacuna recebe uma camada que atua como base da tela.

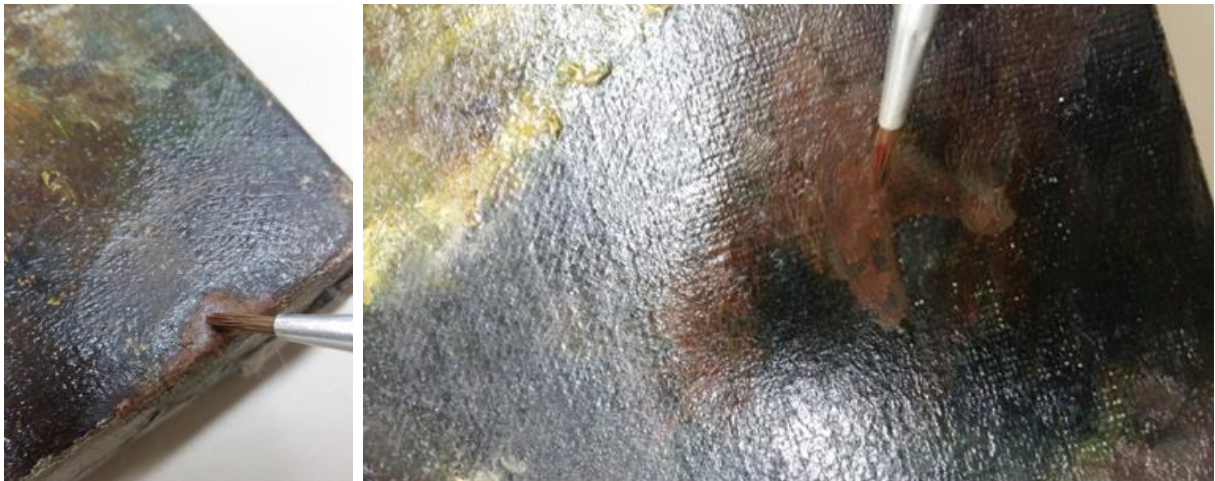
Figuras 17 e 18: Reintegração cromática (2017). Fonte: Autoral.

A reintegração cromática foi realizada em todas as áreas de lacunas, após o nivelamento, utilizando a técnica do ilusionismo ou mimética, “levando em conta uma série de fatores, como a extensão e forma das lacunas, o tamanho, a documentação existente, a funcionalidade, o estilo, o caráter da obra, entre outros parâmetros” (BAILÃO, 2011, p. 46, apud PHILIPPOT, PHILIPPOT, 1959, p. 9; BERGEON, 1990, p. 194).

Inicialmente se utilizou a tinta para restauro da marca Maimeri diluída com xilol, mas devido à toxicidade do solvente, passou-se a utilizar a tinta aquarela da marca Pentel Arts diluída com água. Optou-se pelo uso de ambas por serem materiais retratáveis e estáveis. Segundo Viñas (2003, p. 108) os materiais adicionados a uma obra de arte devem ser retratáveis, pois não sabemos como se dará o envelhecimento desses materiais sobre suportes distintos, e, podem ser descobertos materiais de restauração mais adequados, que podem ser utilizados em restaurações futuras, levando assim a retirada dos materiais usados.

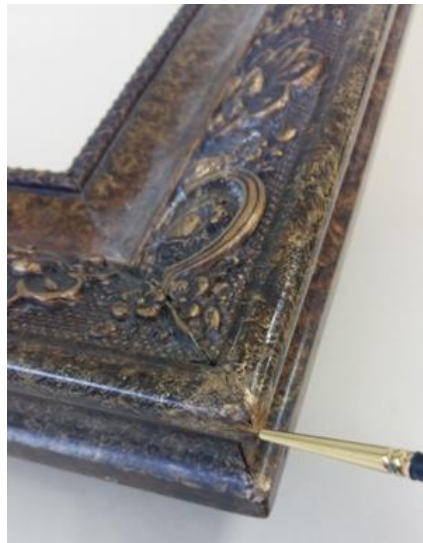
Figura 20: Reintegração cromática na moldura com aplicação do pó de ouro (2017). Fonte: Autoral.

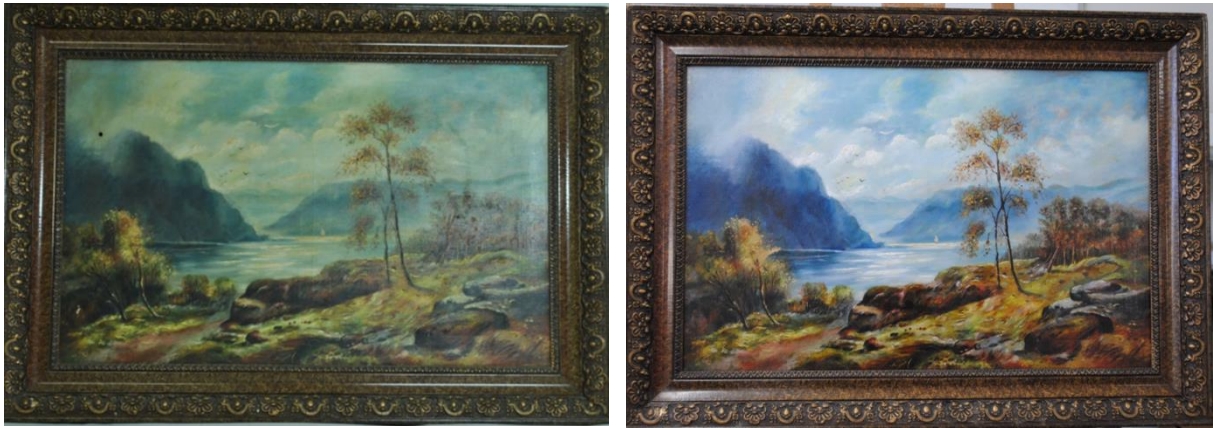
Figuras 23 e 24: Obra antes e depois da restauração. Fonte: Autoral.

A pintura, após a restauração, mostrou-se de um modo geral, em bom estado de conservação. As lacunas foram reintegradas com materiais reversíveis e estáveis que proporcionaram uma leitura mais harmoniosa dos planos, cores e profundidades da pintura. O verniz natural aplicado sobre a tela após o restauro trouxe a saturação das cores, que até então estavam esmaecidos, dando mais vida a estética da obra.
