**RELATÓRIO DA INTERVENÇÃO EM QUATRO PEÇAS ARQUEOLÓGICAS EM SUPORTE
DE METAL, PROVENIENTES DA VILA ELZA, VIAMÃO-RS**
REPORT OF THE INTERVENTION ON FOUR ARCHAEOLOGICAL METAL ARTIFACTS
FROM VILA ELZA, VIAMÃO, RS, BRAZIL

Relatório da intervenção em quatro peças arqueológicas em suporte de metal, provenientes da Vila Elza, Viamão-RS

Isabel Halfen da Costa Torino¹

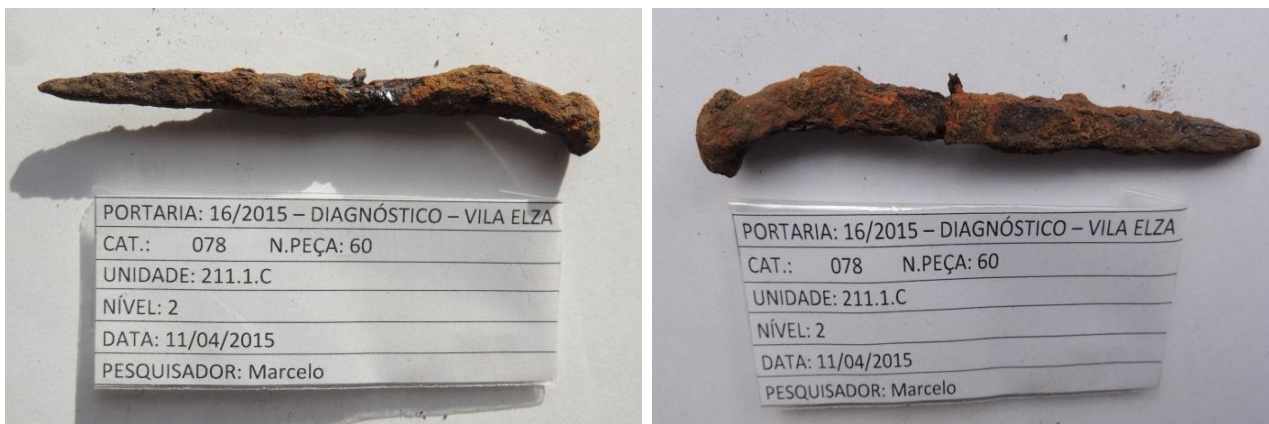
A peça metálica número 60 (Figuras 1 e 2) apresentava grossa camada de concreção, exsudação¹¹ e material estranho agregado (Figura 3), além de corrosão estratificada (Figura 4).

Figuras 1 e 2: Peça antes da intervenção. Lado A (esquerda); lado B (direita). **Fonte:** Isabel Halfen Torino

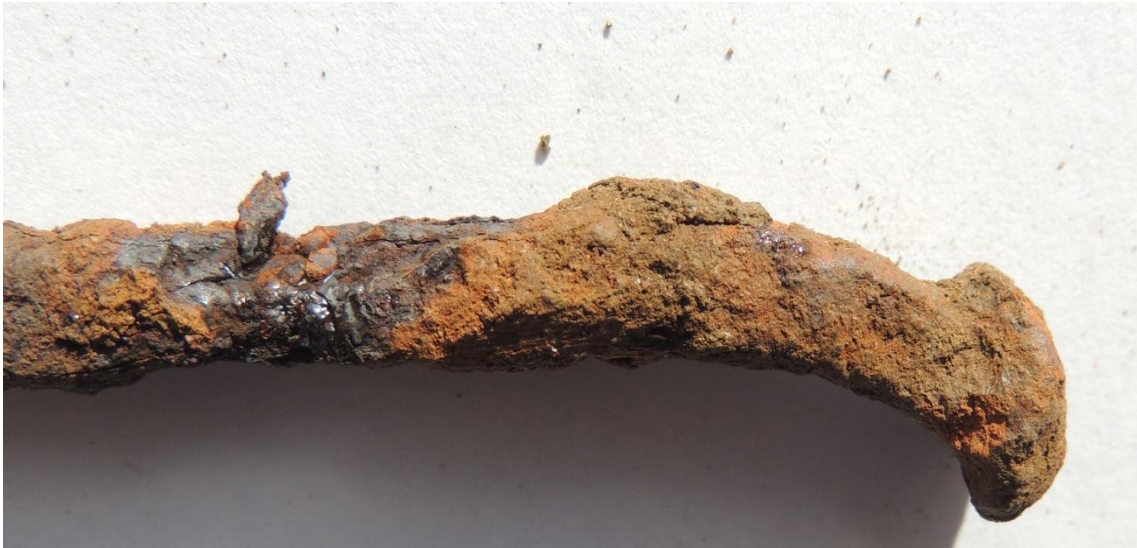
Figura 3: Suporte apresentando exsudação e material estranho agregado. **Fonte:** Isabel Halfen Torino

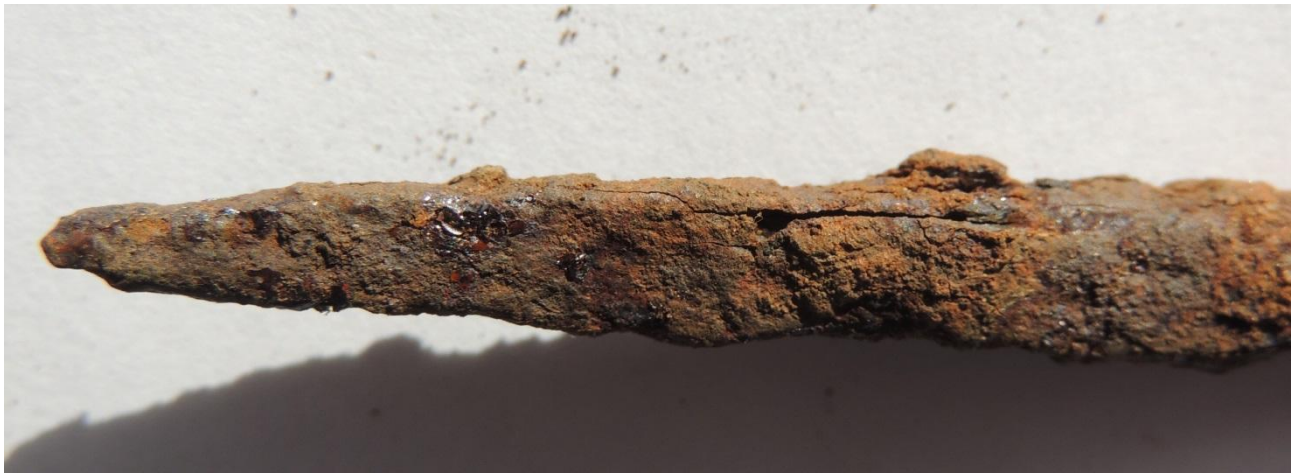
Figura 4: Corrosão estratificada no suporte metálico. **Fonte:** Isabel Halfen Torino

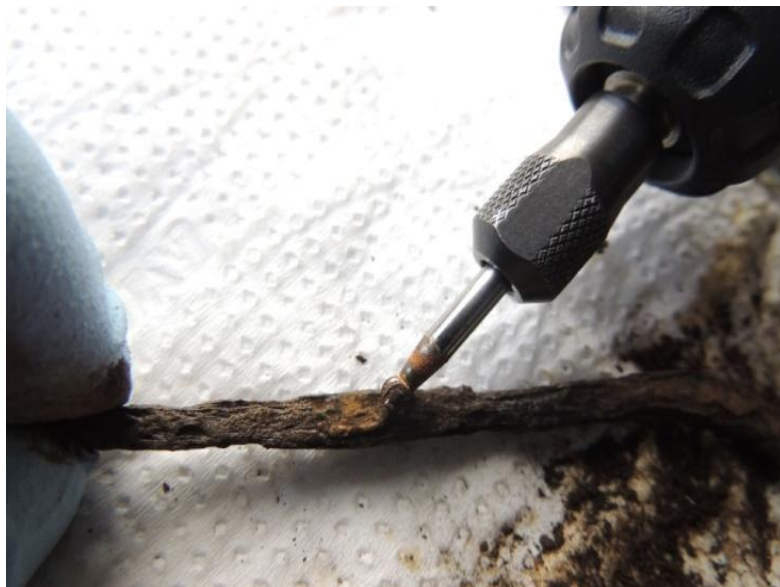
Figura 9: Uso de microrretífica para extração de pontos de corrosão resistentes. **Fonte:** Isabel Halfen Torino

Na figura 8 observa-se o começo do aparecimento do suporte metálico, após os primeiros procedimentos de limpeza mecânica. A figura 9 mostra a retirada das concreções e das camadas de corrosão em processo avançado, quando foi utilizada uma microrretífica¹³ para a extração de alguns pontos de corrosão resistentes.

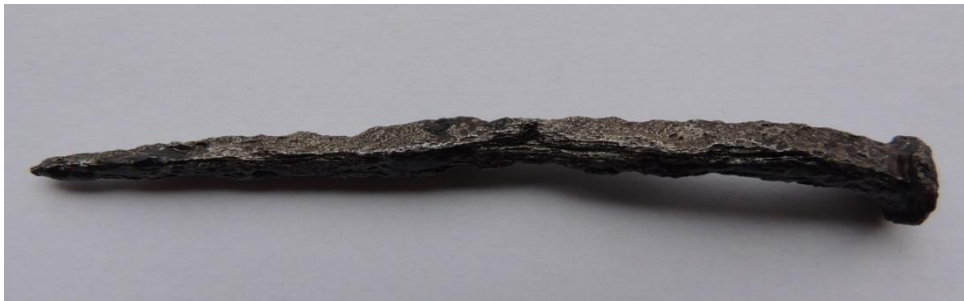
Figura 10: Peça metálica após a intervenção (lado A). **Fonte:** Isabel Halfen Torino

Após a remoção das concreções e inibição da corrosão, a peça metálica foi lavada em solução de Triton X-100 diluída em água deionizada e foi enxaguada abundantemente em banhos de água deionizada. Em seguida, foi mergulhada em solução de água e acetona PA, para aceleração do processo de secagem com calor. Apresentando boa estabilidade física e estrutural, a peça não necessitou de consolidação, sendo imediatamente protegida pela aplicação de duas camadas de filme protetor isolante do meio ambiente. O produto utilizado foi o verniz Paraloid B-72 diluído a 5% em xilol, acrescido de cera microcristalina, procedimento final da intervenção (Figura 10). Observam-se, no detalhe da figura 11, os efeitos da corrosão cavernosa no suporte metálico, sob a forma de buracos de variados formatos e tamanhos.

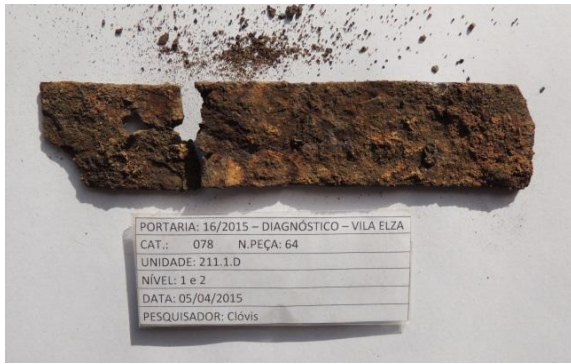
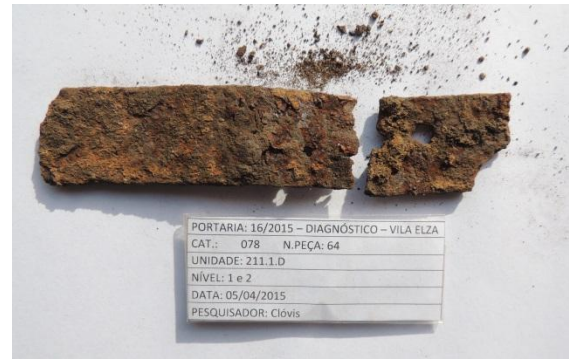
A peça metálica, fragmentada em duas partes (Figuras 12 e 13), apresentava deformidades e torções (Figura 14). Havia uma grossa camada de óxidos, concreções e material estranho agregado, furos, além de partes do suporte com corrosão estratificada (Figura 15). Encontrava-se bastante fragilizada, com risco de perdas e de novas fraturas.

Figuras 12 e 13: Peça antes da intervenção. Lado A (esquerda); lado B (direita). **Fonte:** Isabel Halfen Torino

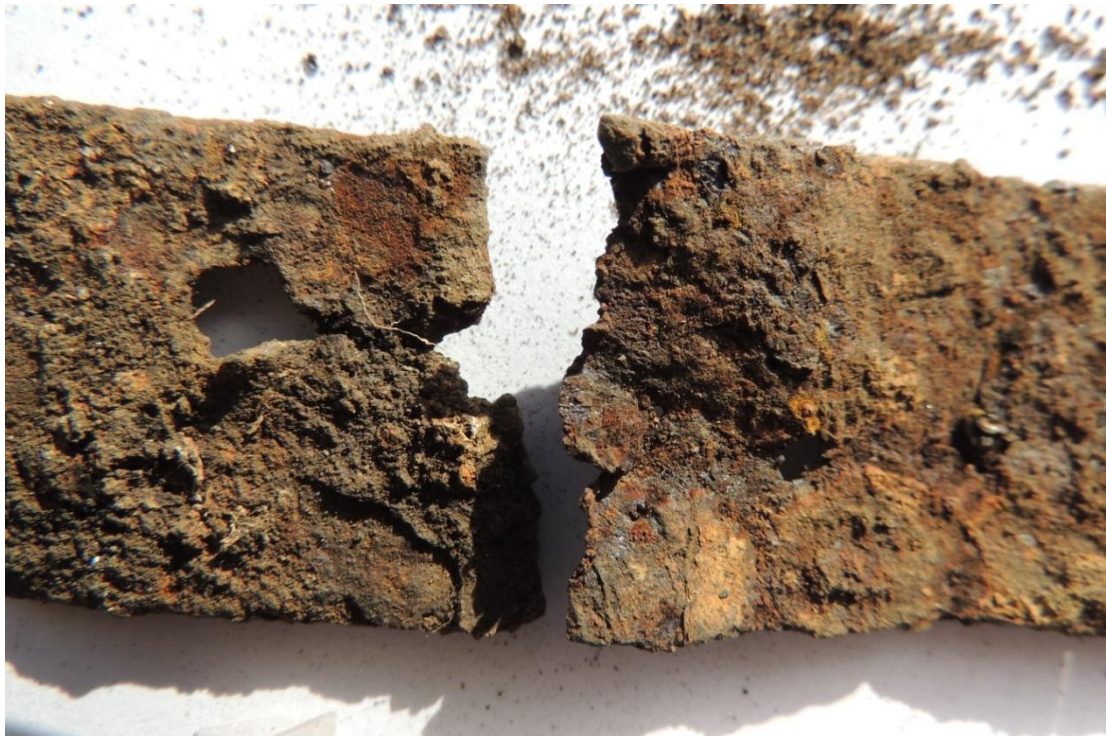
Figura 14: Deformidades e torções no suporte metálico. **Fonte:** Isabel Halfen Torino

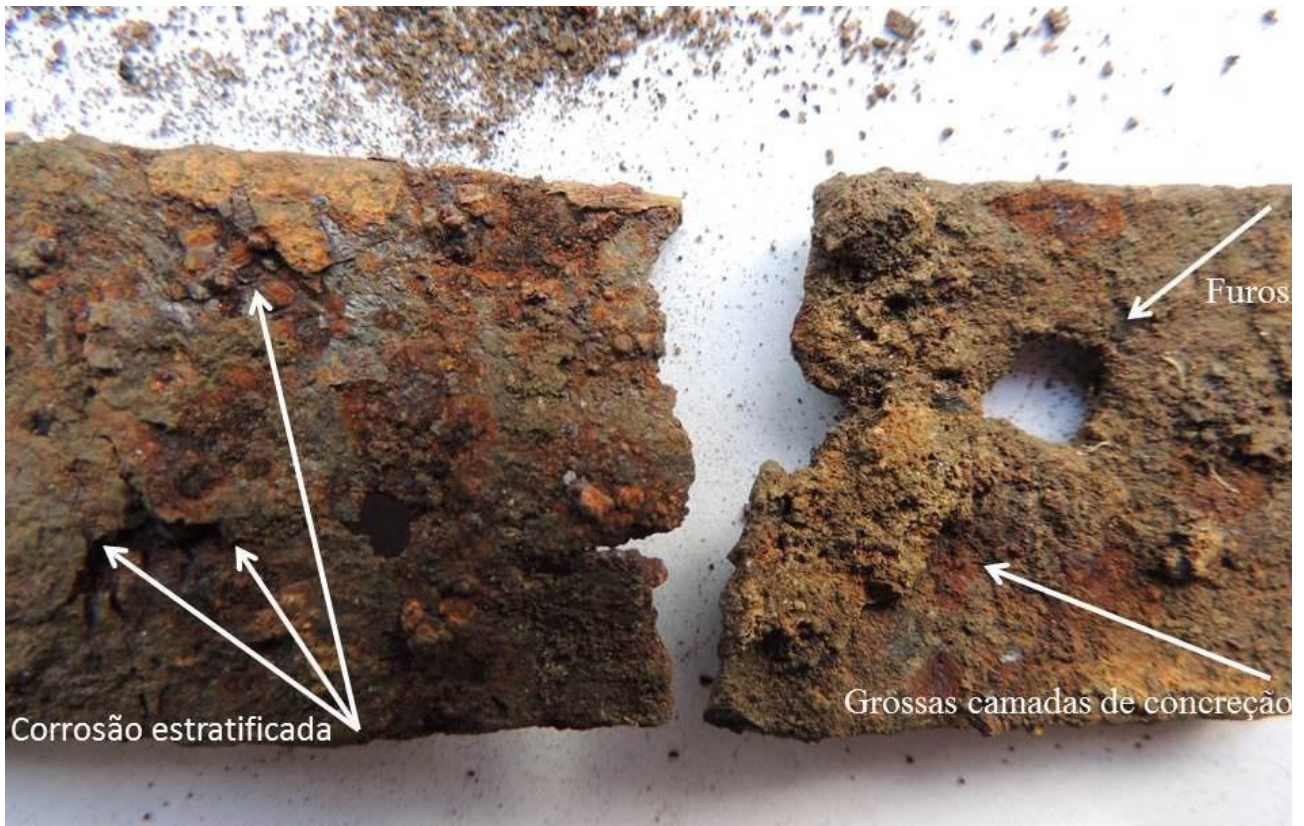
Figura 15: Danos na peça metálica. **Fonte:** Isabel Halfen Torino

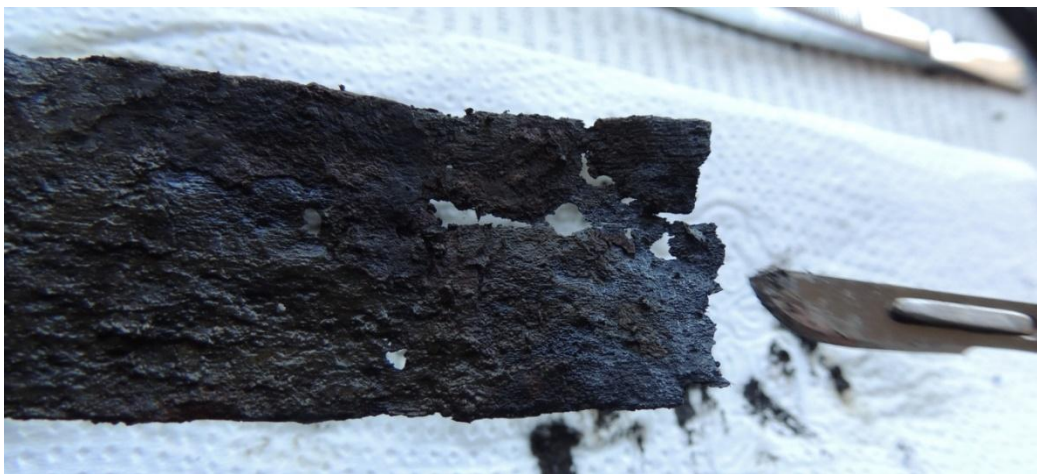
Figura 20: Surgimento de um suporte fragilizado conforme o avanço da limpeza mecânica. **Fonte:** Isabel Halfen Torino

Considerou-se que a estabilização das peças dependia da retirada de grande parte das camadas de concreções e de produtos de corrosão. A remoção ocorreu de forma muito cuidadosa com o auxílio de bisturi e de instrumentos odontológicos. Mesmo assim, à medida que a limpeza mecânica avançava (Figura 20), essa retirada revelava um núcleo metálico extremamente comprometido (Figura 21), além de furos e perdas de suporte metálico que estavam anteriormente encobertos pelas grossas camadas de óxidos e concreções. Esse comprometimento pode ser avaliado pela diferença de peso antes e após a pesagem, quando as partes da peça metálica perderam aproximadamente a metade de sua massa (15 g). Devido à extrema fragilidade que as duas partes da peça metálica apresentavam, o procedimento de limpeza mecânica foi interrompido por risco de novas fraturas e de novos desprendimentos de partes do suporte.

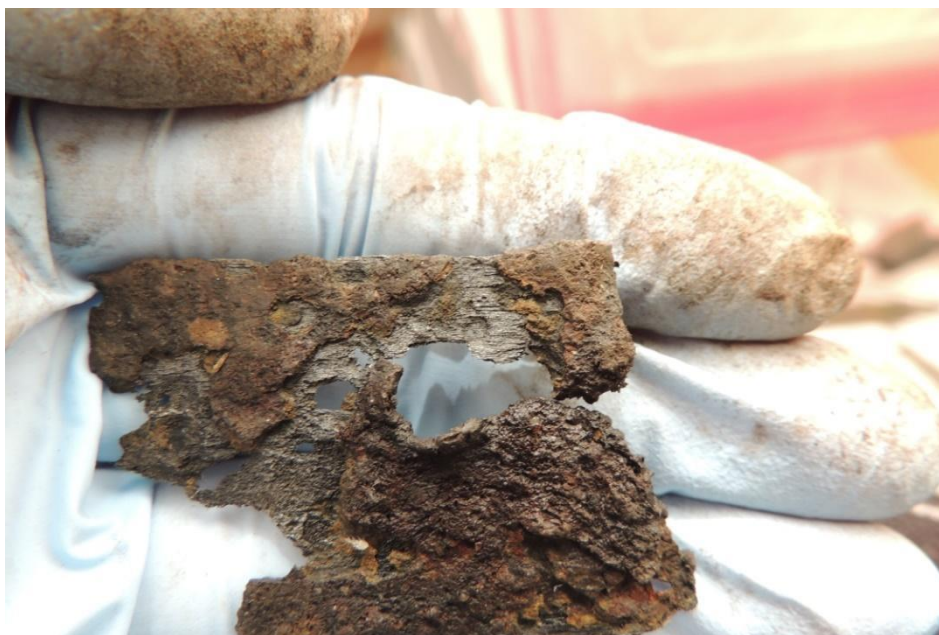
Figura 21: Detalhe da fragilidade extrema do suporte metálico. **Fonte:** Isabel Halfen Torino

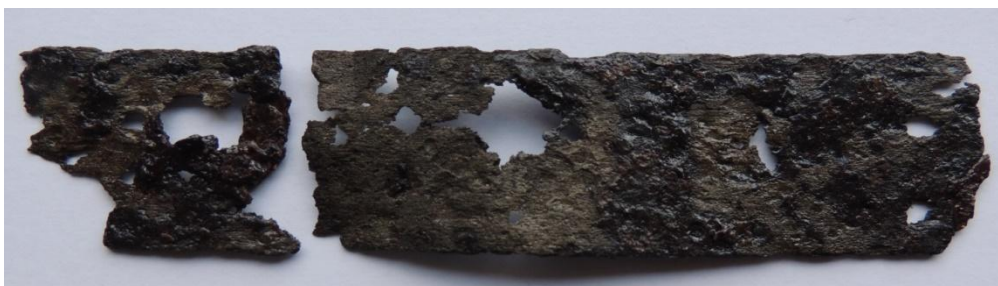
Figura 22: Peça após a intervenção. **Fonte:** Isabel Halfen Torino

Depois da limpeza, teve sequência o banho com detergente¹⁴ e os enxágues em água deionizada. Após, a peça foi mergulhada em solução de água e acetona PA, para aceleração do processo de secagem com calor. Em seguida, foi realizada a consolidação, quando as partes foram imersas em mistura de resina¹⁵ acrílica diluída a 40% em solvente orgânico, sendo aguardadas duas horas para secagem. As duas partes metálicas foram protegidas por duas camadas de filme protetor isolante do meio ambiente, aplicadas a pincel, com o verniz Paraloid B-72 diluído a 10%¹⁶ em xilol, acrescido de cera microcristalina¹⁷, procedimento que finalizou o processo de intervenção (Figura 22).

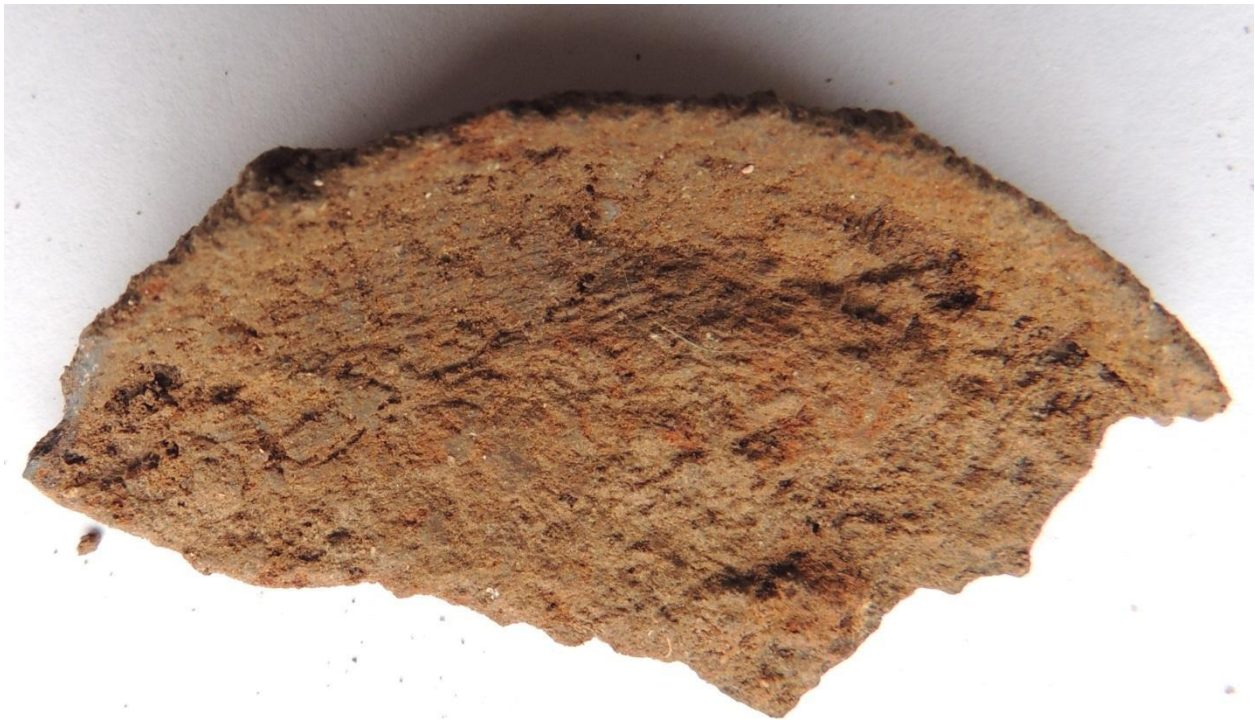
A peça número 68 é um fragmento metálico (Figuras 23 e 24) que apresenta grossas camadas de concreção e corrosão generalizada (Figura 25), além de extrema fragilidade e risco de fraturas.

Figura 25: Concreções e corrosão generalizada no fragmento metálico. **Fonte:** Isabel Halfen Torino

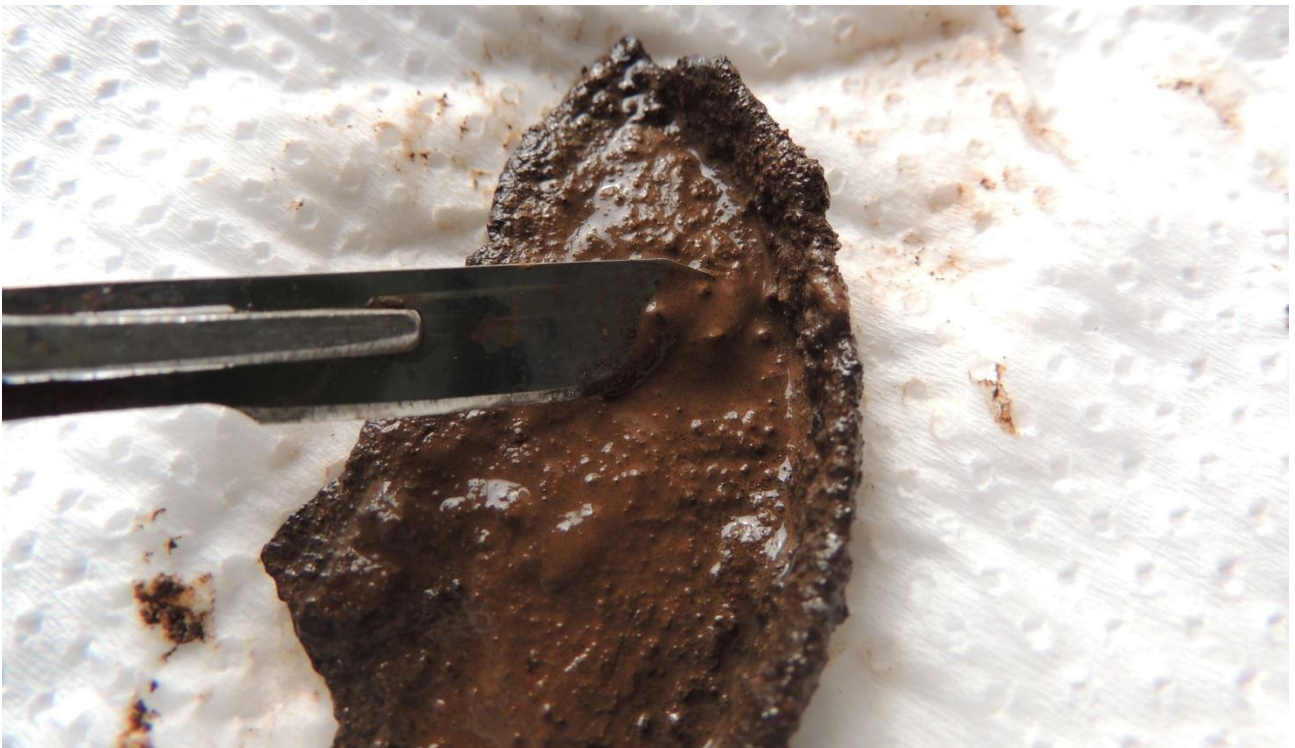
Figura 29: Extração das primeiras camadas de corrosão. **Fonte:** Isabel Halfen Torino

Devido às condições de fragilidade extrema apresentadas no suporte metálico, todo o processo de remoção ocorreu de forma cuidadosa com o auxílio de bisturi e de instrumentos odontológicos. Embora considerando que a estabilização da peça dependia da extração de grande parte das camadas de óxidos e das concreções, o procedimento de limpeza mecânica foi interrompido a certa altura, pelo aparecimento de uma fissura e por risco de fraturas e desprendimentos de partes do suporte, já que a peça apresentava muita resistência ao amolecimento e à retirada dos produtos de corrosão. Mesmo assim, uma parte considerável das camadas de óxidos e de concreções pode ser extraída, conforme comprovado pelas pesagens anterior e posterior à intervenção, nas quais se constatou que a peça metálica teve seu peso reduzido à metade.

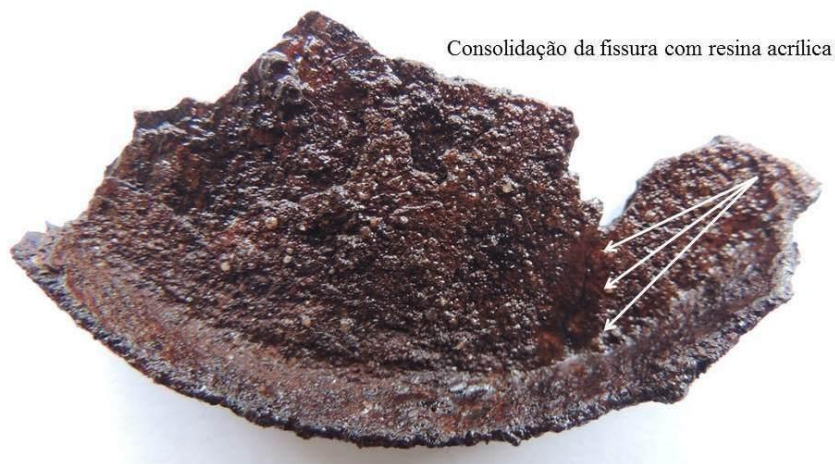
Figura 30: Detalhe da consolidação da fissura na peça metálica. **Fonte:** Isabel Halfen Torino

Como apresentava extrema fragilidade, o artefato metálico passou por consolidação por imersão em mistura de resina acrílica diluída a 40% em acetona PA. Na área da fissura (Figura 30) a consolidação foi

reforçada com aplicação pontual. Em seguida ao processo de consolidação e aguardadas duas horas para secagem, o fragmento metálico foi protegido pela aplicação de duas camadas de filme protetor isolante do meio ambiente, feita a pincel, com o verniz Paraloid B-72 diluído a 10%¹⁸ em xilol. Esse procedimento finalizou o processo de intervenção (Figura 31).

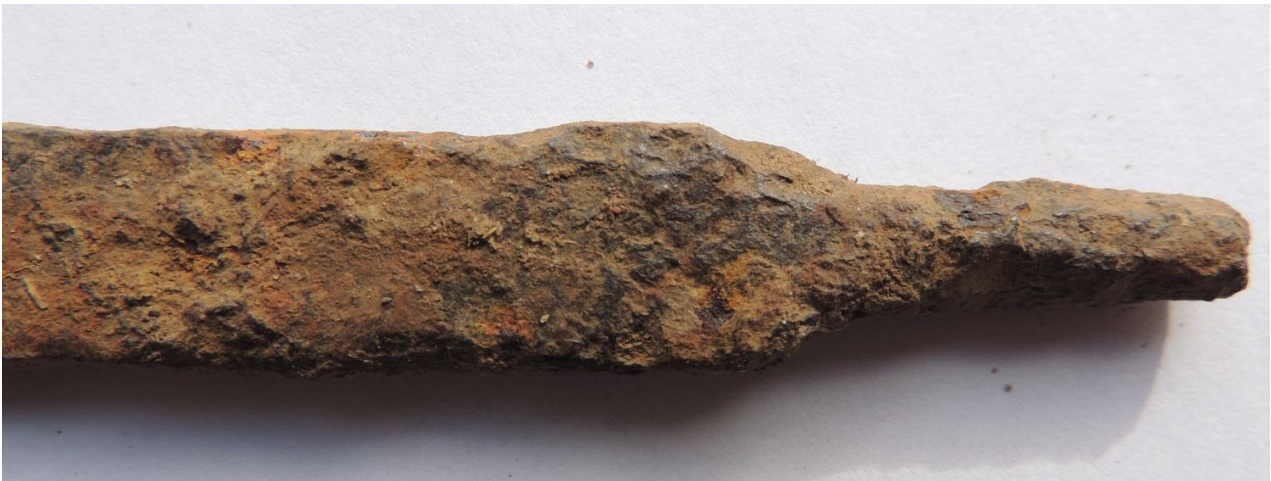
A peça metálica (Figuras 32 e 33) apresentava densa camada de concreção, corrosão crateriforme severa, corrosão generalizada e materiais estranhos agregados (Figura 34).

Figura 34: Superfície metálica apresentando densa camada de concreção, corrosão e materiais estranhos agregados. **Fonte:** Isabel Halfen Torino

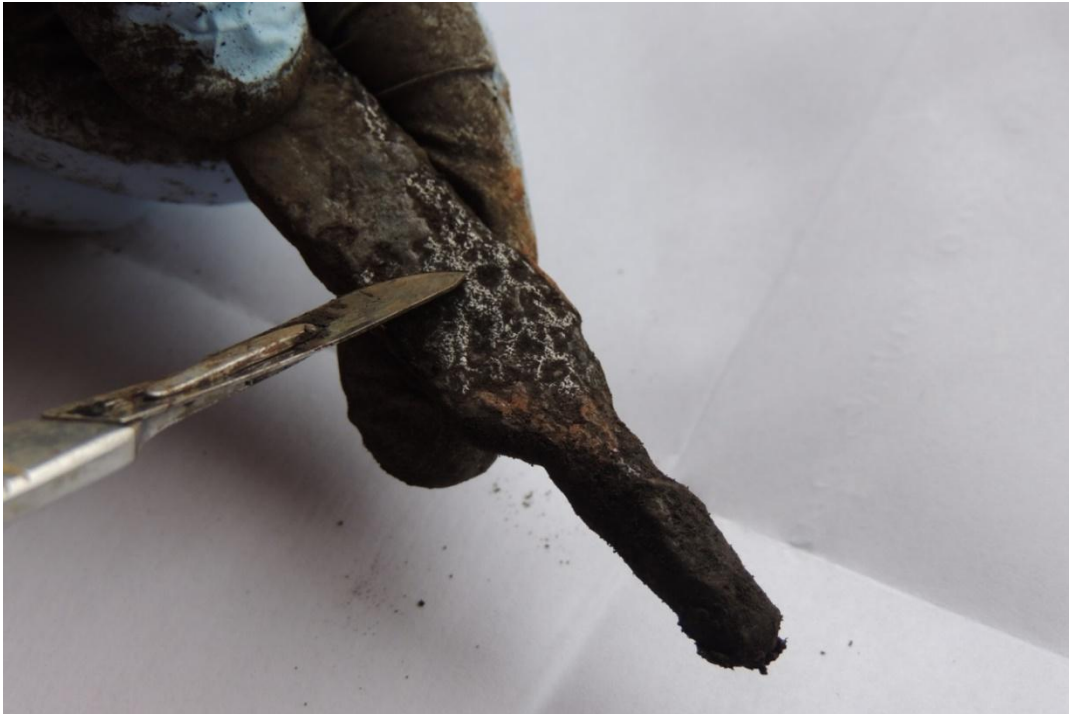
Figura 38: Marcas da corrosão na superfície metálica da peça. **Fonte:** Isabel Halfen Torino

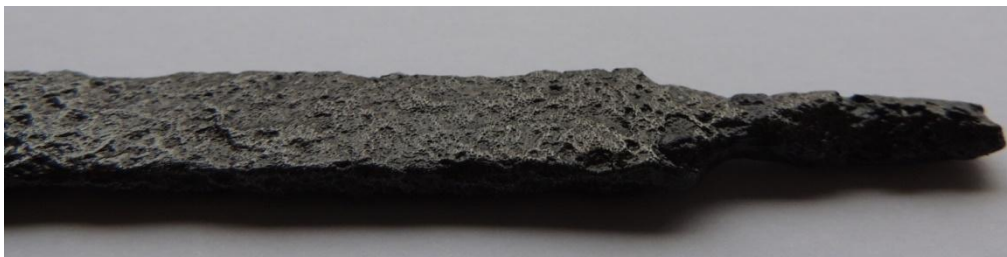
Pela observação do detalhe da figura 40 verifica-se que, após a extração de concreções aderentes e a remoção de óxidos, o artefato sofreu uma corrosão do tipo crateriforme, resultando em um suporte metálico com alterações superficiais.

Figura 40: Marcas da corrosão do tipo crateriforme na superfície metálica da peça. **Fonte:** Isabel Halfen Torino
