VILA DE SANTA THEREZA, BAGÉ/RS: O TEMPO E A PRESERVAÇÃO DOS REMANESCENTES INDUSTRIAIS

*THE VILLAGE OF SANTA THEREZA, BAGÉ/RS: TIME AND PRESERVATION OF
INDUSTRIAL REMNANTS*

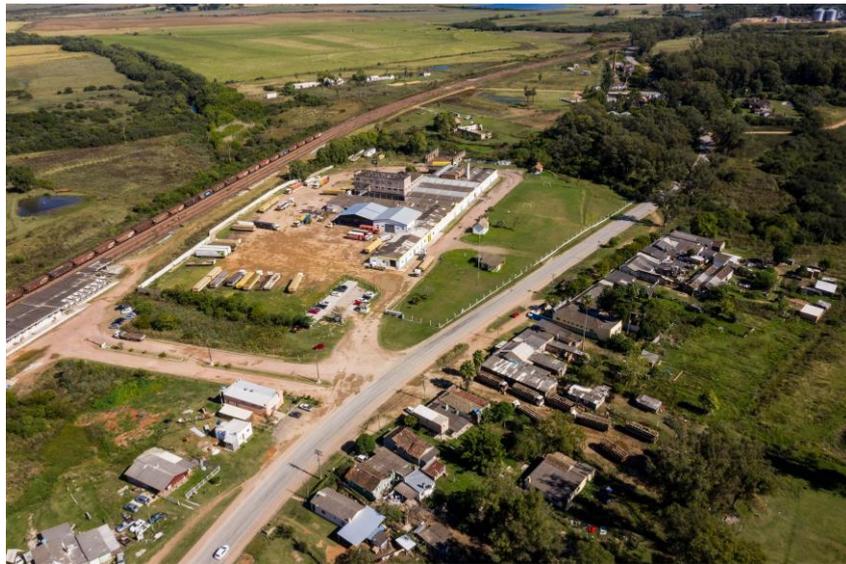
No entorno da Charqueada Santa Thereza formou-se um complexo urbano com inúmeros estabelecimentos industriais e comerciais, além de residências destinadas aos trabalhadores (Figura 4). A vila abrigava a família do Visconde e cerca de 840 pessoas, que trabalhavam tanto nas charqueadas quanto nas fábricas existentes entre a Charqueada Santa Thereza e a Charqueada Industrial (FAGUNDES, 2012).

Figura 4: O complexo da Vila de Santa Thereza (2019). Fonte: Acervo das autoras

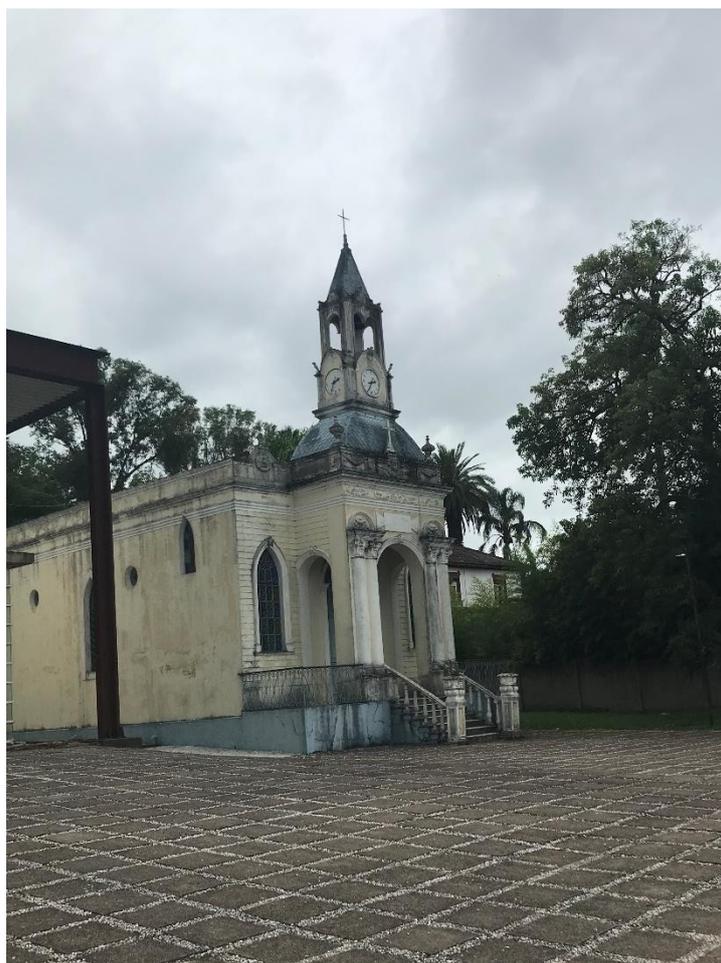
Figura 5: A capela de Santa Thereza (2019). Fonte: Acervo das autoras

A Capela de Santa Thereza foi inaugurada em outubro de 1909, cumprindo uma promessa da Viscondessa Tereza, que era devota de Santa Thereza (Figura 05). A obra arquitetônica e as pinturas do forro são de autoria do arquiteto e artista plástico bageense Pedro Obino (FAGUNDES, 2012).

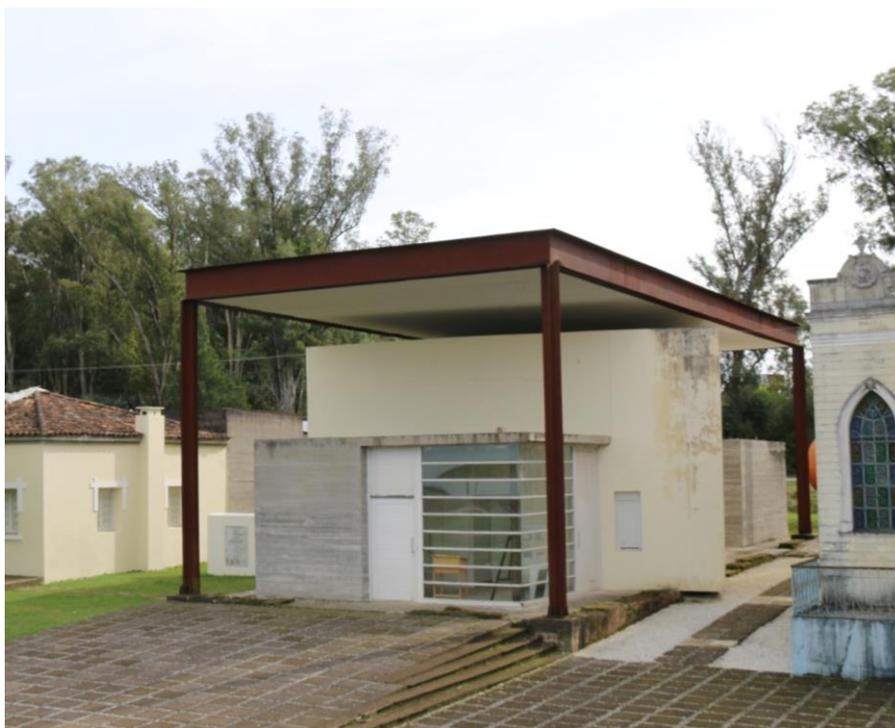
Figura 6: O Teatro Santo Antônio atualmente (2019). Fonte: Acervo das autoras

Hoje, a edificação não existe mais. No seu lugar, houve a implantação de um novo teatro a partir de uma estrutura contemporânea. O teatro hoje é utilizado para realização de palestras, formaturas, apresentações artísticas, além de contar com um acervo de filmes para exibição.

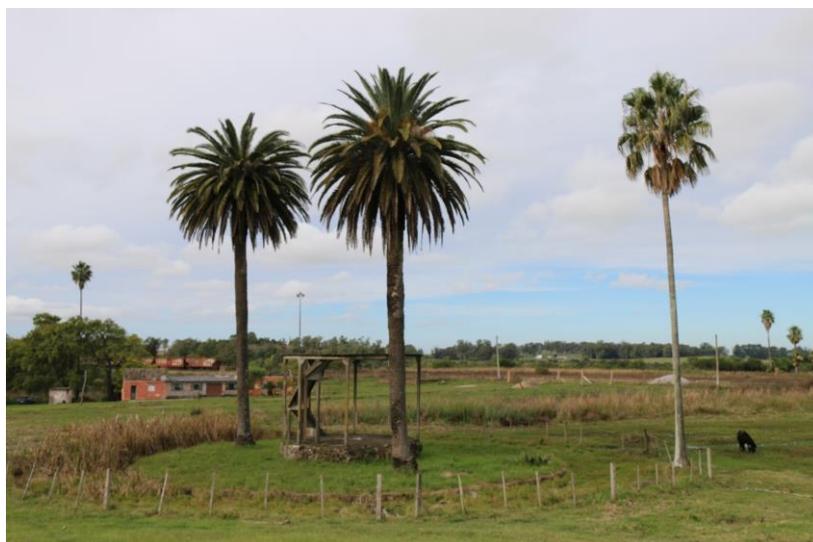
Figura 7: As ruínas do coreto (2019). Fonte: Acervo das autoras

Em frente ao Palacete do Visconde, existia um amplo jardim, com lagos artificiais que circundavam uma “ilha”. No centro encontrava-se um coreto onde eram realizadas apresentações da banda musical (FAGUNDES, 2012). Atualmente, existem apenas as ruínas dessa edificação.

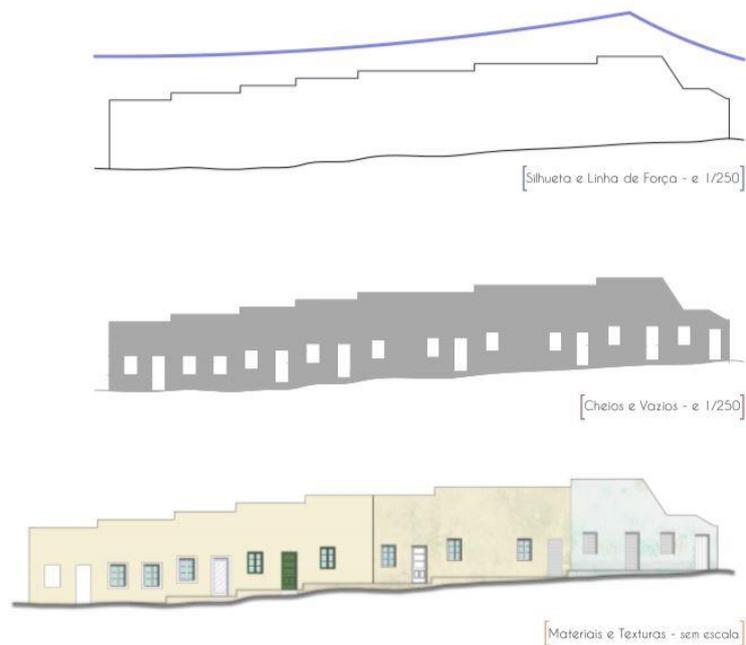
Figura 8: Conjunto 01: Análise Morfológica Vertical. Fonte: Desenho das autoras

De acordo com a análise morfológica vertical, percebe-se a diferença de altura das casas em função da adequação das edificações em relação à topografia do terreno, que se acentua em direção ao Centro Histórico Santa Thereza. Isso causa uma oscilação na linha de força.

Em relação aos cheios e vazios, é perceptível a proporção e um ritmo marcado entre as esquadrias, caracterizando um conjunto edificado homogêneo. Os materiais de revestimento das fachadas são reboco liso e as esquadrias de madeira. As cores são semelhantes e a inclinação de telhado idêntica.

Em relação a volumetria, os gabaritos são predominantemente baixos, com um pavimento. A existência de recuo de fundos é recorrente e o pátio é uma área comum entre as moradias. A manutenção do alinhamento predial constante e a ausência de recuos laterais contribuem para a leitura de um conjunto.

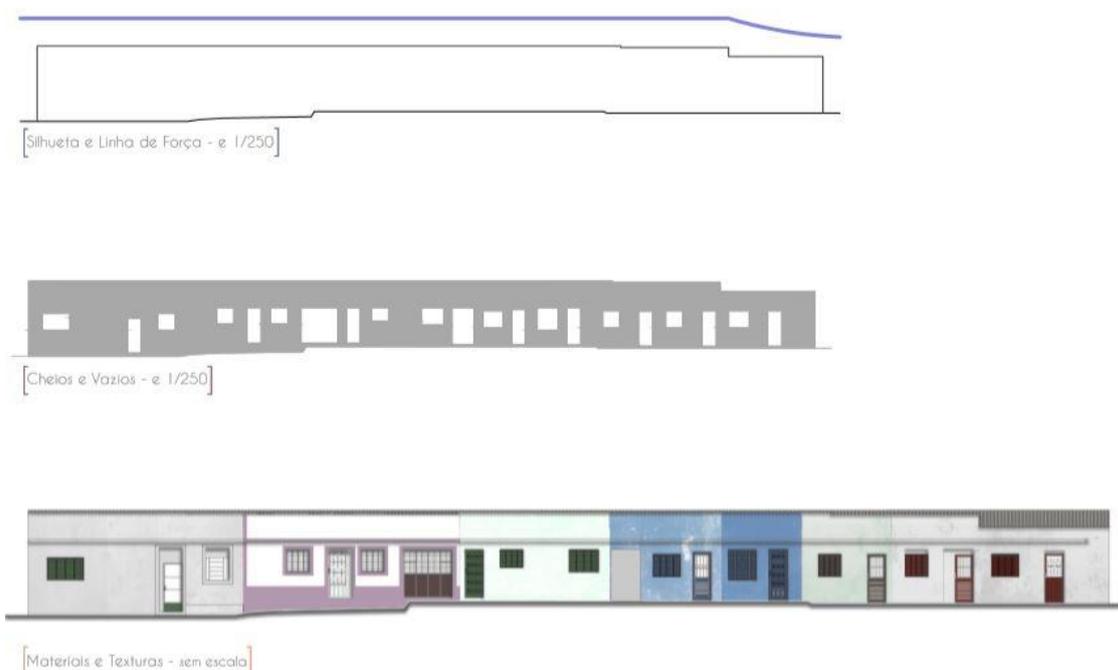
Figura 9: Conjunto 02: Análise Morfológica Vertical. Fonte: Desenho das autoras.

O conjunto não apresenta oscilação de altura e as edificações seguem a mesma tipologia. Todas apresentam um pavimento, mantêm o mesmo alinhamento predial e a ausência de recuos laterais. O conjunto de casas apresenta uma horizontalidade marcada pelo ritmo de cheios e vazios. Essa marcação é interrompida em alguns pontos onde houveram descaracterizações dos vãos.

As fachadas são de reboco liso e apresentam alguns detalhes de ornamentação, que remetem a uma cimalha simplificada que marca a transição do corpo para o coroamento da edificação. As cores são variadas e as esquadrias de diferentes materiais, como madeira e alumínio. Os telhados são compostos por telhas de fibrocimento e apresentam platibanda.

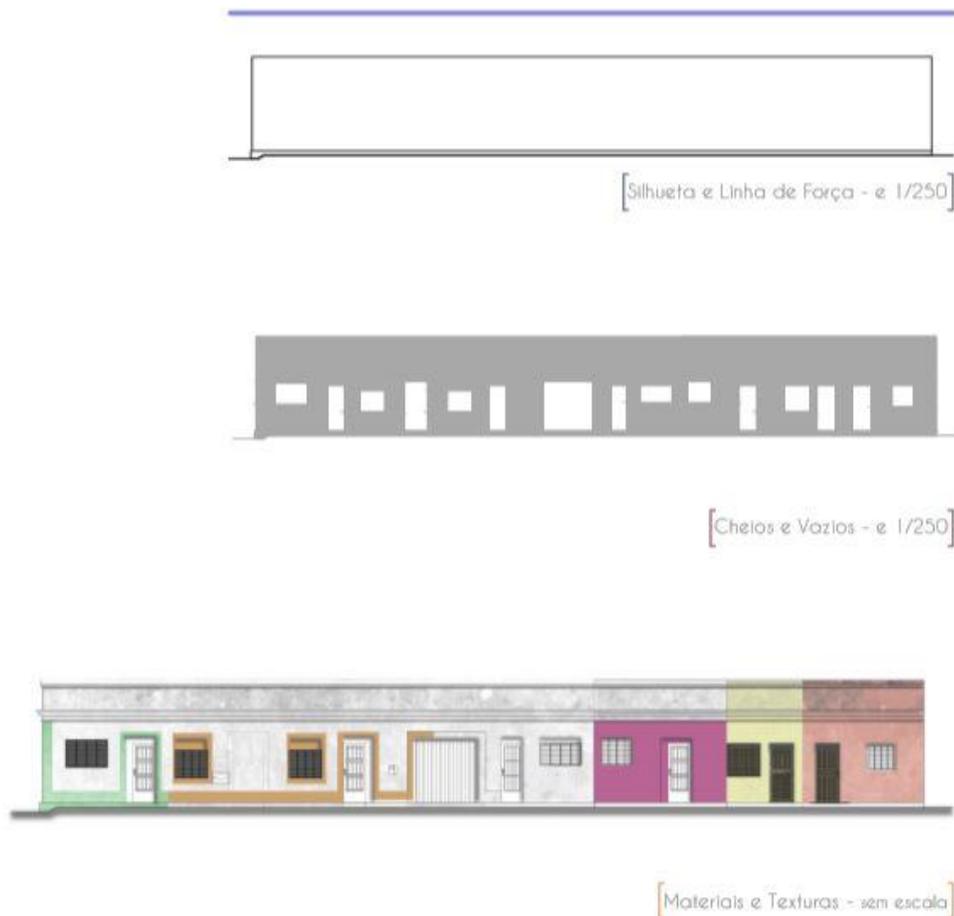
Figura 10: Conjunto 03: Análise Morfológica Vertical. Fonte: Desenho das autoras.

O conjunto apresenta a horizontalidade marcante, sem variação de altura entre as edificações. Não há recuos laterais, e as edificações são alinhadas na parte frontal dos lotes, formando uma fita. O alinhamento predial é regular e marca o conjunto.

Em relação à cheios e vazios, percebe-se pelo ritmo a marcação do tipo original, a edificação de porta e janela. Esta característica é interrompida em algumas moradias onde houveram descaracterizações dos vãos.

As fachadas são de reboco liso, apresentando alguns detalhes de ornamentação, remetendo a uma cimalha que marca a transição do corpo para o coroamento da edificação. As cores são variadas e as esquadrias de diferentes materiais, como madeira e alumínio, com molduras em argamassa demarcando os vãos. Os telhados são compostos por telhas de fibrocimento e apresentam platibanda cega. A base do conjunto é marcada com um soco argamassado, e o cunhal da extremidade do conjunto é tratado para emoldurar o conjunto.

Esses conjuntos, apesar de sua simplicidade formal e construtiva, revelam aspectos significativos do local. A análise morfológica vertical evidencia que, apesar de algumas alterações, a representatividade do conjunto, marcada pelas suas silhuetas, linhas de força e gabaritos, somadas ao alinhamento predial e a volumetria contribuem para a leitura dos conjuntos. Apesar das alterações de vãos e revestimentos, o ritmo de cheios e vazios demonstra que em alguns pontos é possível identificar os tipos originais.
