A EXPERIÊNCIA DE UM ATELIER DE ARQUITETURA COMO MEIO DE REGISTRO DE BENS INTEGRADOS DA ARQUITETURA PELOTENSE

Franciele Fraga Pereira

RESUMO

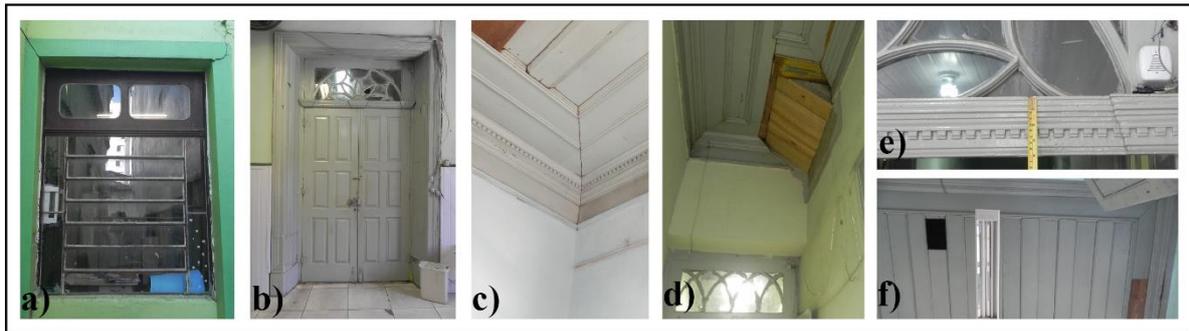
Uma demonstração dos problemas encontrados na preservação dos bens integrados pode ser observada na situação dos elementos em madeira, como forros e esquadrias (figura 02). Pode-se observar a substituição desses elementos de forma total ou parcial, bem como interferências inadequadas nesses e em diversos outros bens integrados.

Figura 02: Elementos em madeira: forros e esquadrias. Fonte: Registro de Beatriz Moraes Rosa, 2019.

É possível observar que as esquadrias apresentam certo nível de refinamento, evidenciado pelo aperfeiçoamento na execução das bandeiras e dos planos almofadados. Os forros originais de saia e camisa são arrematados com rodafornos ornamentados, que se encontram com intervenções inadequadas em vários ambientes. Apesar da qualidade da matéria prima utilizada nesses elementos, os bens integrados em madeira recorrentemente sofrem com os ataques dos cupins e com a ação da umidade e chuva.

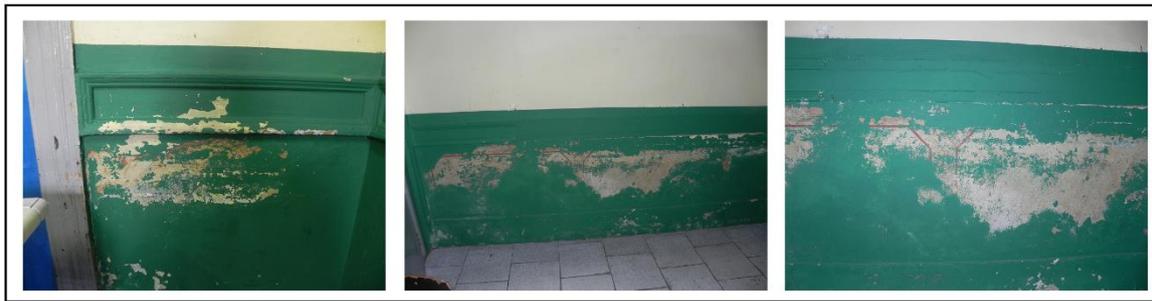
Outro bem integrado identificado nessa residência, que passou por intervenções que comprometem a sua legibilidade são as paredes revestidas com escaiolas (figura 03). A escaiola foi muito empregada nas construções de Pelotas, de maneira que a cidade contou com diversos profissionais desse ofício (NEUTZLING, 2019). No estudo de caso aqui retratado foi possível identificar revestimentos com escaiolas nas paredes do corredor, abaixo de uma pintura recente que passa por processo de descolamento.

Figura 03: Escaiolas na EEEF Ondina Cunha. Fonte: Registro de Beatriz Moraes Rosa, 2019.

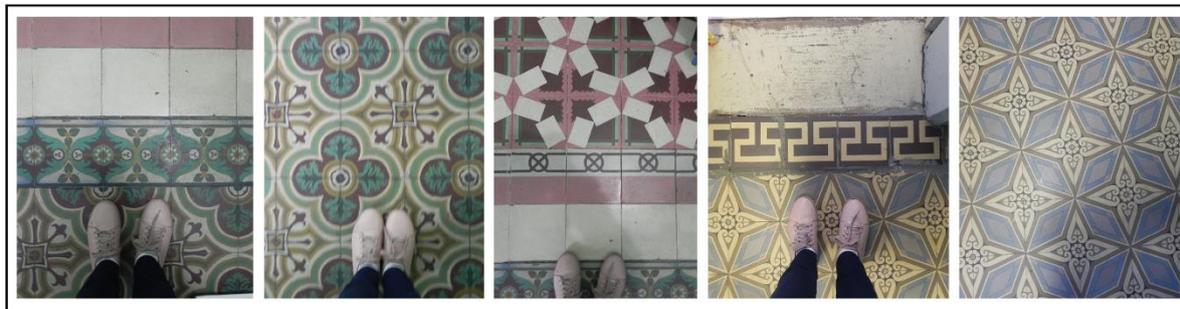
Quase que em contradição aos elementos anteriormente citados, os ladrilhos hidráulicos são, possivelmente, os elementos que melhor resistem a ação do tempo. Compostos de cimento, areia e corantes à base de óxido de ferro, os ladrilhos hidráulicos foram amplamente utilizados nas residências pelotenses entre o final do século XIX e início do século XX (DOMINGUEZ, 2017). Esse tipo de revestimento de piso era comumente encontrado nas áreas “frias” das residências, como cozinha e áreas de serviço, pois facilitava a limpeza desses ambientes. Porém, muitas vezes é possível encontrar tal revestimento no hall de entrada ou cômodos mais sociais da casa, como sala de estar ou circulações, demonstrando a preferência dos moradores da casa pelo revestimento, como é o caso em questão.

Figura 04: Ladrilhos hidráulicos na EEEF Ondina Cunha. Fonte: Registro de Beatriz Moraes Rosa, 2019.

Os desenhos mais elaborados, e o número de cores aplicadas, demonstravam um maior poder aquisitivo por parte do morador. A preferência pelo uso dos ladrilhos hidráulicos era tamanha, que Pelotas chegou a ter sua própria produção, evidenciada por cerca de 17 fábricas (DOMINGUEZ, 2017).

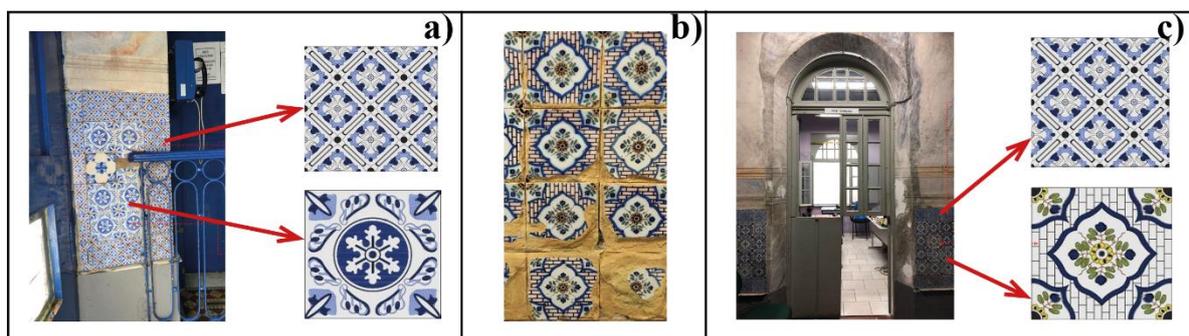
A casa é uma das poucas na zona de estudo, e de Pelotas, a qual possui azulejos aplicados (UFPEL, 1999). A utilização desse revestimento poderia ser encontrada tanto em residências como em edifícios institucionais, tais como a Catedral São Francisco de Paula e o Asilo de Mendigos (UFPEL, 1999); sua utilização enfatiza o valor monetário empregado na construção. Segundo Curval (2008, p.21), através de método de comparação visual, os azulejos empregados na escola Monsenhor Queiroz foram identificados provavelmente como de origem holandesa.

Figura 05: Azulejos no Colégio Monsenhor Queiróz. Fonte: Marina Trentin, 2018.

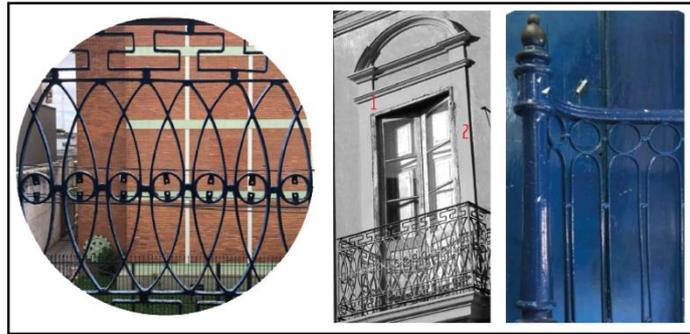
A residência possui também elementos metálicos bem trabalhados, como os guarda-corpos dos balcões, gradis e bandeiras das aberturas (figura 06). No século XIX a metalurgia e siderurgia brasileiras ainda estavam em desenvolvimento, dessa maneira grande parte dos elementos metálicos presentes em edificações desse período podem ter sido importadas de

Figura 06: Elementos Metálicos no Colégio Monsenhor Queiróz. Fonte: Marina Trentin, 2018.

usinas europeias (DAMETTO, 2009). Os metais ferrosos foram amplamente utilizados na arquitetura da cidade, segundo Dametto (2009) seu emprego era comumente associado às bandeiras, balcões, grades em porta de madeira e grades de janela de porão (gateiras), entre outros elementos.

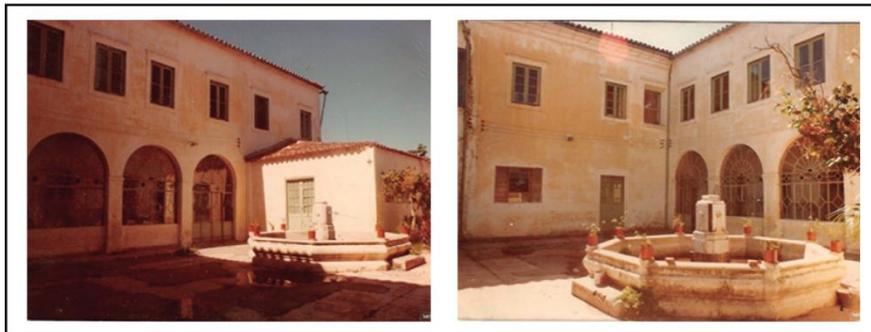
Através da atividade de pesquisa histórica realizada pelos alunos, foi possível identificar alguns bens integrados que foram removidos nessa edificação. Esse é o caso do chafariz que se localizava no pátio interno do sobrado, do qual já não há mais vestígios de sua existência.

Figura 06: Chafariz removido, localizava-se no pátio interno do sobrado.
Fonte: acervo do Colégio Monsenhor Queiróz, 2018.

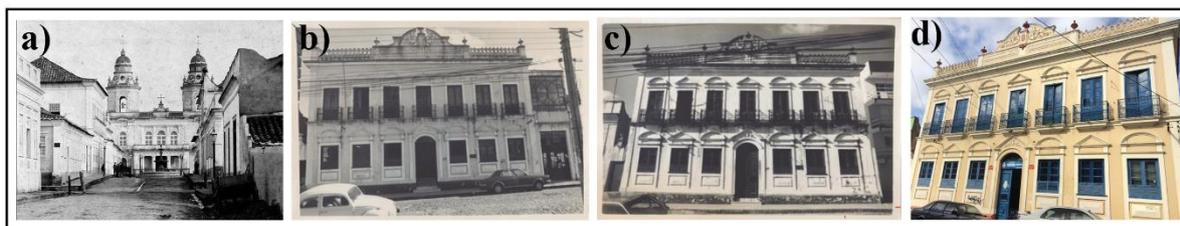
A pesquisa histórica também permitiu a observação da modificação da edificação ao longo do tempo. É possível observar que a edificação não contava com presença de platibanda (figura 07, “a”). Nas imagens mais recentes há ainda outra modificação, a subtração do volume destinado à garagem da residência (figura 07, “b” e “c”).

Figura 07: As modificações ao longo do tempo. Fonte: Almanaque Bicentenário de Pelotas (a); acervo Secretaria de Cultura de Pelotas, 1987 (b e c); Marina Trentin, 2018 (d).
