A LEGISLAÇÃO E AS ORNAMENTAÇÕES INTERNAS DOS PRÉDIOS ECLÉTICOS DE PELOTAS: BENS INTEGRADOS AO PATRIMÔNIO ARQUITETÔNICO

Fabio Galli. PPGMP/ICH/UFPeI
Carlos Alberto Ávila Santos. PPGMP/ICH/UFPeI

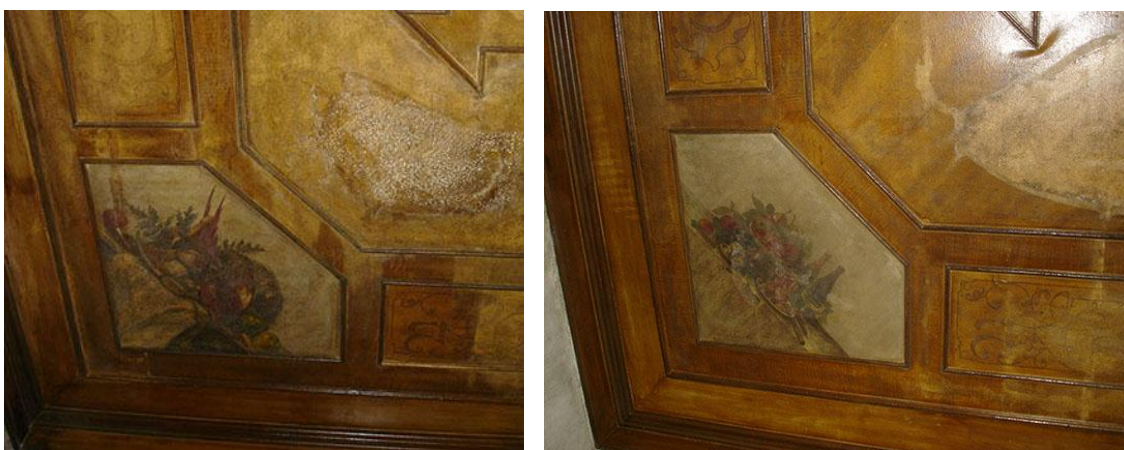
Figura 2: Nas duas imagens: Detalhes das pinturas sobre oleado, na sala de jantar da antiga residência de Judith Assumpção. **Fonte:** Fotos de Carlos A. A. Santos, 2005.

As paredes internas e os tetos das principais salas das construções ecléticas pelotenses recebiam também pinturas murais artísticas – realizadas a mão livre – que representavam paisagens, naturezas mortas (Figura 2), ramalhetes de flores, medalhões, frisos, bustos e cenas inspiradas na mitologia grega. (Figura 3. 1) No Teatro Guarani, inaugurado no dia 30 de abril de 1921 (SANTOS, 2007), nas superfícies murais dos tímpanos das portas do saguão de entrada e do *foyer* existem ainda exemplos dessas decorações. Uma matéria divulgada no Diário Popular do dia 14 de março de 1928 salientou a qualidade dos painéis de “vivas cores” executados – sete anos depois da inauguração da casa de espetáculos – pelo “laureado artista do pincel” Sobragil Carollo (DIÁRIO POPULAR, 1928).

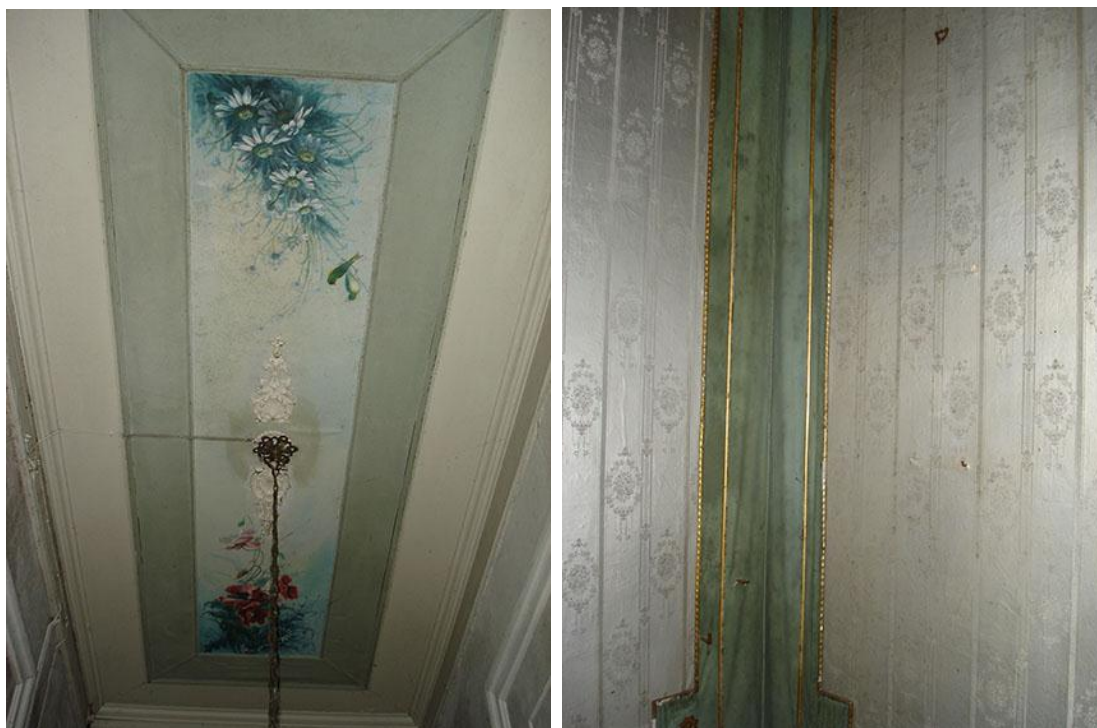
Figura 4: Na imagem à esquerda, 1: Detalhe do das pinturas do teto do vestíbulo da antiga residência de Judith Assumpção. Na imagem à direita, 2: Detalhe do revestimento com tecido, em uma sala da mesma moradia. **Fonte:** Fotos de Carlos A. A. Santos, 2005.

Tecidos e o papel também foram usados como revestimentos de paredes. Na antiga moradia de Judith Assumpção registramos as decorações murais com tecido de seda. (Figura 4.2) O papel ornamental de parede, produzido com fibras de origem vegetal – celulose ou algodão – proporcionava padrões de estampas com texturas e cores diversas, integrado às superfícies dos muros por meio de adesivos. Os papéis decorativos de parede eram facilmente encontrados no comércio pelotense. Publicidades das casas de comércio especializadas na matéria divulgavam o produto através dos jornais da época. Em maio de 1897, a *Livraria Commercial* anunciou a “esplendida coleção de papeis para forrar salas”. Destacava-se o francês, mas havia papéis pintados nacionais. O selecionado sortimento oferecia “padrões modernos” (CORREIO MERCANTIL, 1897).

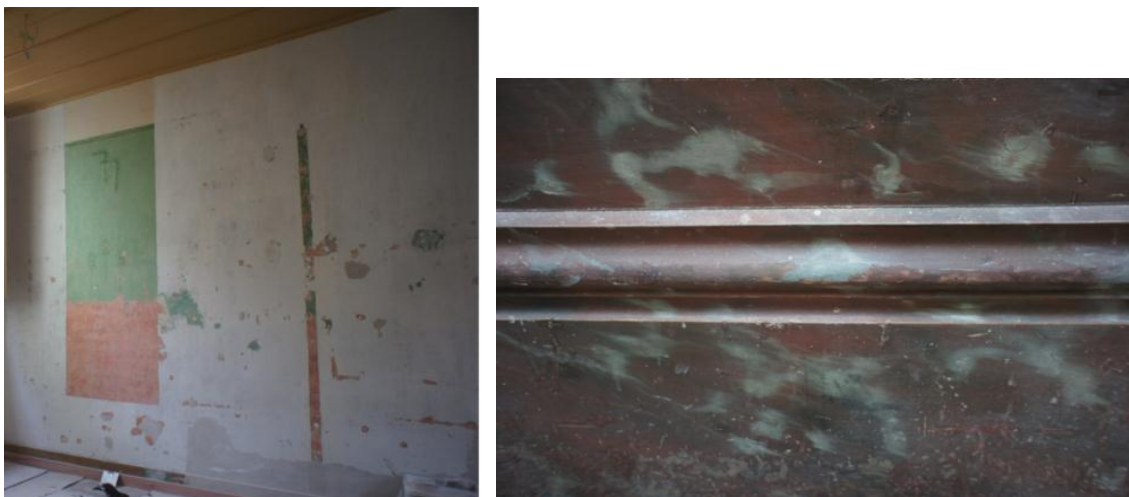
Figura 6: Na imagem à esquerda, 1: Testemunho de pintura mural artística realizada em uma sala da residência. Na imagem à direita, 2: Detalhe de pintura marmoreada desenvolvida sobre madeira. **Fonte:** Fotos de Fabio Galli, 2008.

Encontrada em uma área menos nobre da casa, a pintura decorativa apresentada (Figura 6.1) evidencia camadas sobrepostas, com uma área lisa e outra onde se sobrepõem ornamentações florais e traços dourados. Uma pintura marmoreada sobre madeira ornamenta o rodapé do ambiente de distribuição dos outros cômodos da casa (Figura 6.2), onde no teto se encontra uma grande claraboia que se projeta para além do segundo piso.

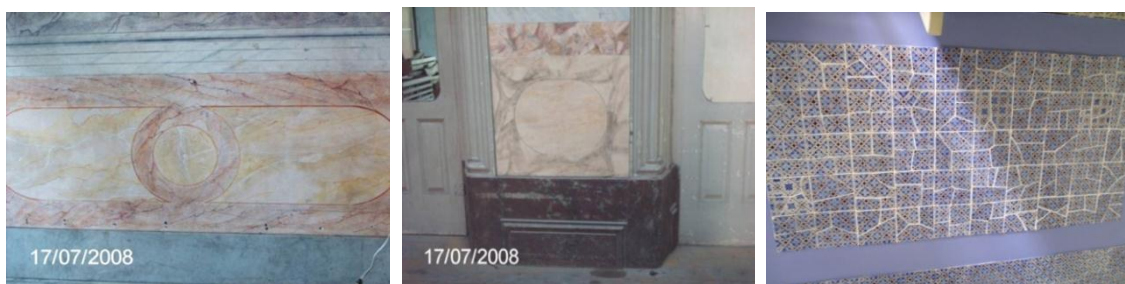
Figura 7: Na imagem à esquerda, 1: Detalhe de escaiola que explora formas geométricas. Na imagem central, 2: Detalhe de escaiola com o rodapé de madeira marmoreada. Na imagem à direita, 3: Detalhe do revestimento de azulejos. **Fonte:** Fotos de Fabio Galli, 2008.

Escaiolas revestem as áreas nobres de convívio social. (Figuras 7.1 e 7.2) Neste caso, usam representações geometrizadas fingindo mármore de cores diferentes, elaborados de maneira a comporem painéis. As cores e os tons predominantes nesses fingimentos são os ocres, os avermelhados e o preto. As escaiolas decoram grandes superfícies das paredes, desde o rodapé às cimalthas. Os azulejos revestem as superfícies murais da cozinha. (Figura 7.3) Para o revestimento foram usadas placas de dois tamanhos e formas, retangulares e quadradas. As primeiras são menores e apresentam motivos florais policrômicos, funcionam como moldura das peças quadradas e também policromadas, com a predominância da cor azul.

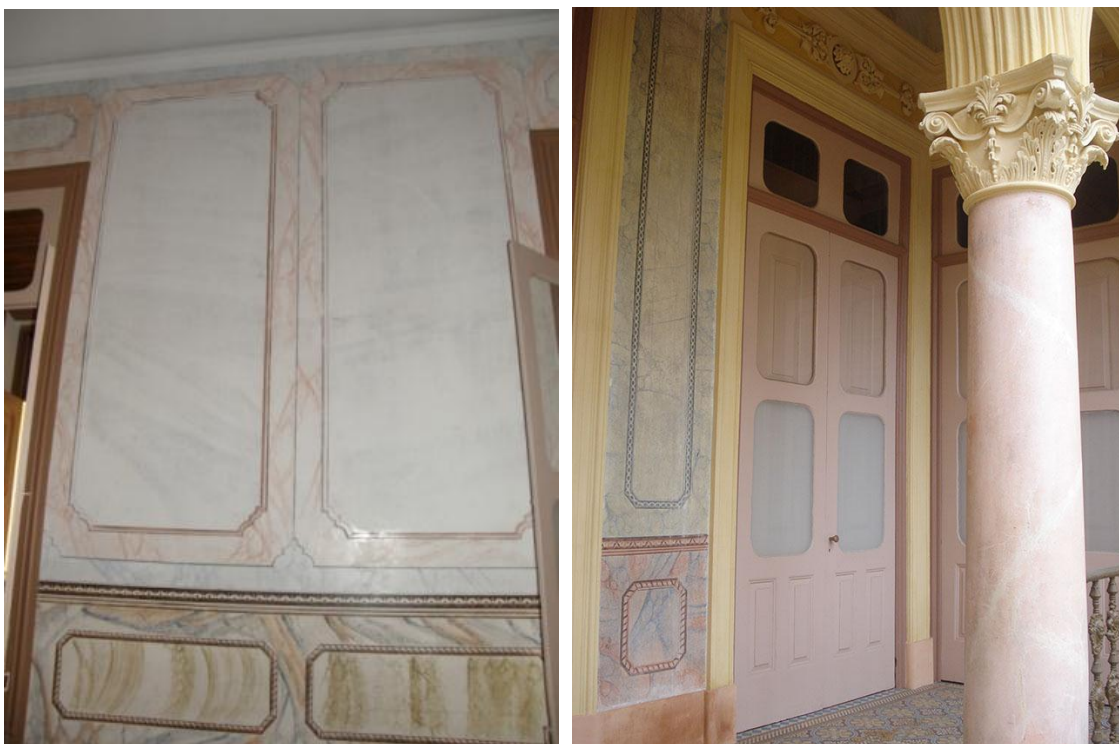
Figura 8: Na imagem à esquerda, 1: Detalhe de uma das escaiolas executadas nas principais salas da antiga moradia. **Fonte:** Foto de Fabio Galli, data? Na imagem à direita, 2: Aspecto das decorações escaioladas nas paredes e nos fustes das colunas da varanda de acesso ao interior do casarão. **Fonte:** Foto de Carlos A. A. Santos, 2012.

O palacete assobradado onde viveu o Barão de São Luis foi erguido em 1879 (SANTOS, 2007), o prédio atualmente pertence à Prefeitura Municipal e sofreu intervenção de restauro entre os anos de 2011 e 2012, está destinado a abrigar o Museu do Charque de Pelotas. Desde a varanda de acesso – as paredes e os fustes das colunas – aos ambientes interiores, as superfícies murais do edifício receberam decorações elaboradas em diferentes técnicas de revestimento. A maior parte das superfícies murais é coberta por escaiolas, em grandes painéis que fingem mármore coloridos, emoldurados por frisos decorados com motivos fitomorfos. (Figura 8)

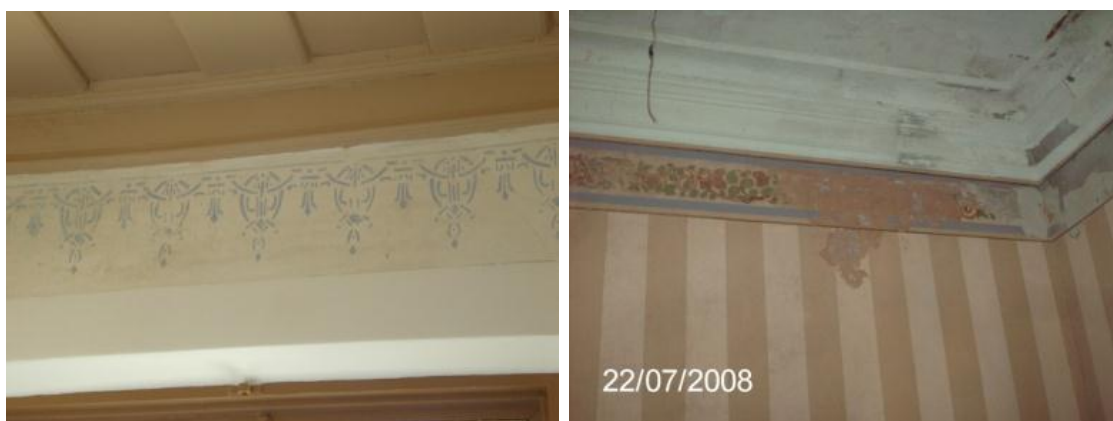
Figura 9: Na imagem à esquerda, 1: Friso decorativo executado na técnica do estêncil. Na imagem à direita, 2: Pintura decorativa com friso elaborado na mesma técnica. **Fonte:** Fotos de Fabio Galli, 2008.

Outras decorações pictóricas utilizaram a técnica do estêncil, que sobrepunha variadas demãos de tinta. (Figura 9) O estêncil empregava gabaritos ou moldes/formas com a decoração desejada, que era executada e perfurada sobre diferentes placas de metal,

constituindo espécies de carimbos. Essas formas vazadas eram fixadas sobre as superfícies murais, sobre as quais eram aplicadas as tintas através de rolos. Os desenhos perfurados nos moldes ficavam gravados sobre as paredes, em cores chapadas. O processo podia ser repetido várias vezes, utilizando novos gabaritos que compunham fragmentos do arranjo ornamental projetado, somando novas colorações e silhuetas a cada demão de tinta aplicada. As decorações exploravam motivos orgânicos ou geométricos diversos, sobretudo, os florais. Confeccionados em número igual ao das cores utilizadas, os gabaritos possibilitavam diferentes sobreposições de camadas e de impressões aplicadas em sequência, que podiam cobrir grandes áreas murais.

Uma das salas apresentava pinturas executadas com a técnica do estêncil, em listras verticais com duas cores, o rosa e o ocre. (Figura 9.2) Este padrão decorativo lembrava um tecido aplicado à parede, arrematado no alto por um friso com flores e frutos. Em outro aposento o friso que ornamentava a cimalha explorava motivos florais monocromáticos. (Figura 9.1) Infelizmente, estas antigas decorações não foram preservadas pelos restauradores do prédio tombado pelo Governo Federal. Desrespeitando, portanto, as normas nacionais ou municipais.

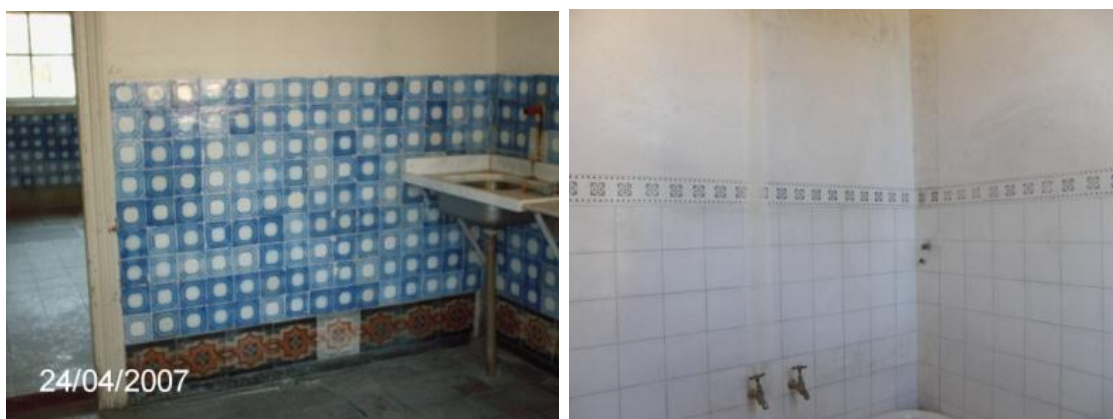
Figura 10: Na imagem à esquerda, 1: Revestimento de azulejos sobre as paredes da cozinha. Na imagem à direita, 2: Detalhe de escaiola que imita azulejaria sobre as paredes do banheiro. **Fonte:** Fotos de Fabio Galli, 2007.

As paredes da copa e da cozinha do casarão são revestidas de azulejos pintados em tons do azul e do branco, cuja base foi executada com placas cerâmicas maiores e apresenta decoração floral em múltiplas cores. (Figura 10.1) No banheiro destaca-se uma curiosa imitação de azulejos executada em escaiola. (Figura 10.2)

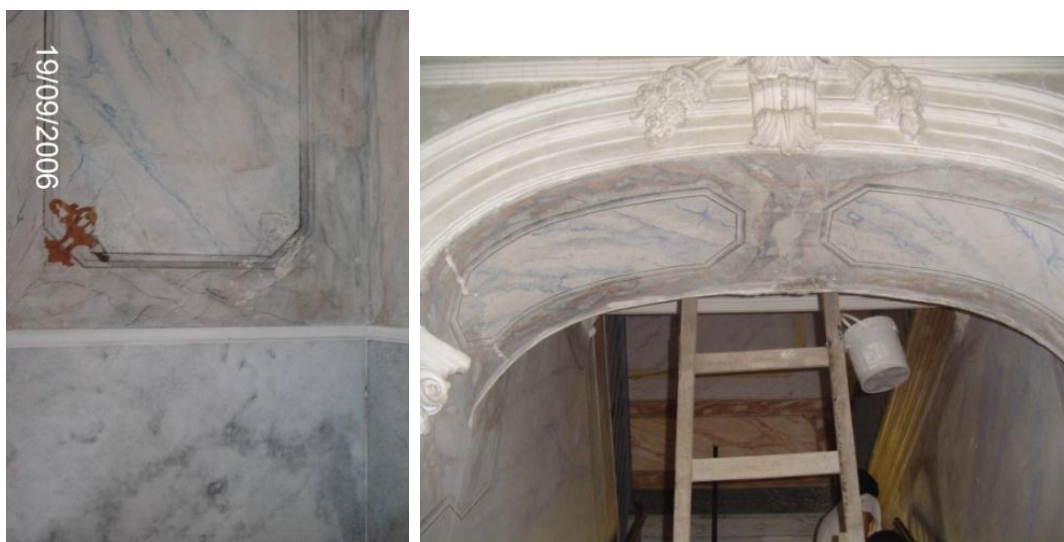
Figura 11: Na imagem à esquerda, 1: Detalhe de escaiola do hall de entrada, com placas de mármore na base da parede e friso de estuque em relevo. Na imagem à direita, 2: Escaiola que decora o arco de acesso à escada, com acabamento de estuque em relevo. **Fonte:** Fotos de Fabio Galli, [data?](#)

São poucos os exemplos das técnicas de revestimento de paredes neste edifício, os bens agregados às superfícies murais durante a reforma encomendada pelo Barão de Butuí, provavelmente foram eliminados nas sucessivas intervenções realizadas. As decorações em escaiola estão bem evidenciadas no arco e nas colunas do hall e nas paredes do vestíbulo da escadaria que levava às principais salas da antiga residência, situadas no segundo pavimento. (Figura 11) Embora nas colunas restem apenas fragmentos de testemunhos desta arte decorativa. (Figuras 11 e 12) Em uma das peças do pavimento térreo, uma pintura decorativa recuperada registra a composição que imita a azulejaria. Quando da última restauração realizada, prospecções evidenciaram revestimentos escaiolados por baixo desta pintura. (Figura 13)

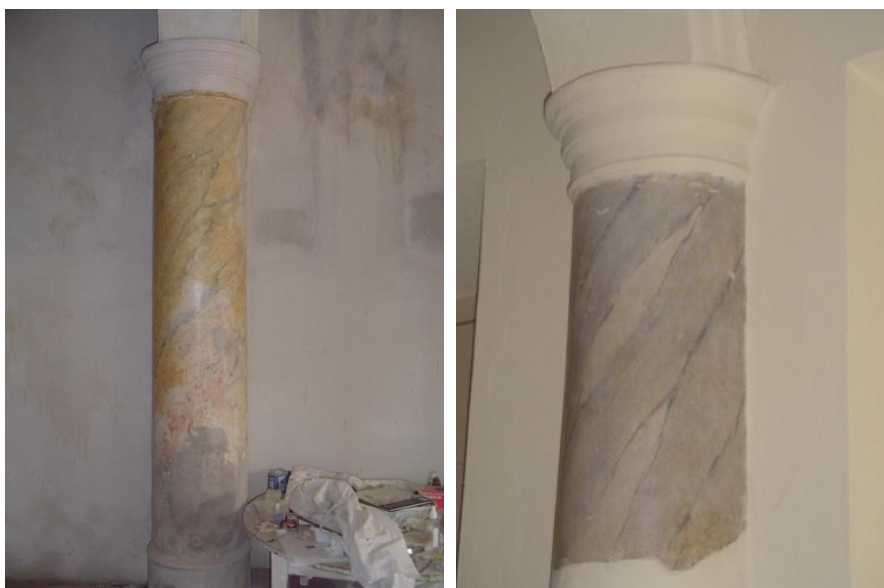
Figura 12: Na imagem à esquerda, 1: Aspecto da escaiola que reveste o fuste de uma das colunas do hall, que utiliza tons de ocre. Na imagem à direita, 2: Detalhe da escaiola que cobre o fuste de uma das colunas que sustentam o arco de acesso à escada, que explorou tons de cinza. **Fonte:** Fotos de Fabio Galli, [data?](#)

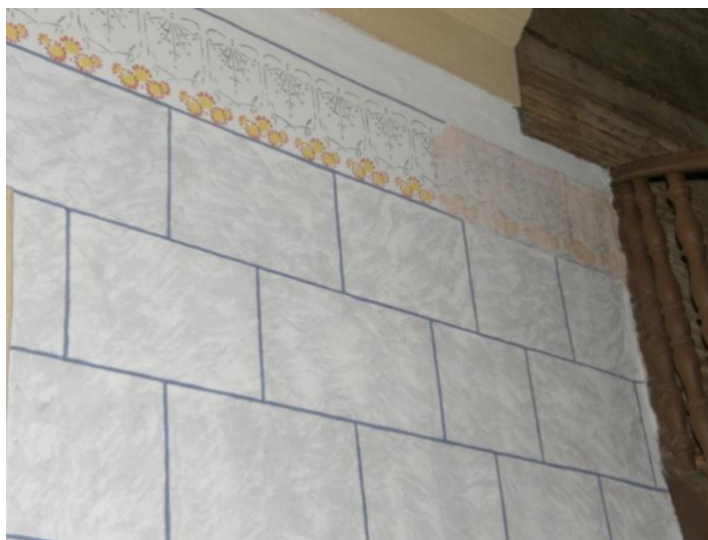
Figura 13: Detalhe de pintura artística que imita azulejos. **Fonte:** Foto de Fabio Galli, data?
