A igreja Nossa Senhora do Socorro: uma escola à parte

O objetivo desse trabalho é apresentar a única construção que testemunha a presença da Companhia de Jesus na antiga aldeia do Geru, atual município de Tomar do Geru/Sergipe, de forma a ressaltar os elementos construtivos e estéticos da Igreja Nossa Senhora do Socorro e de seu acervo. O edifício, tombado em 1943, é marcado pelas formas singelas da fachada e pela exuberância ornamental do seu interior.

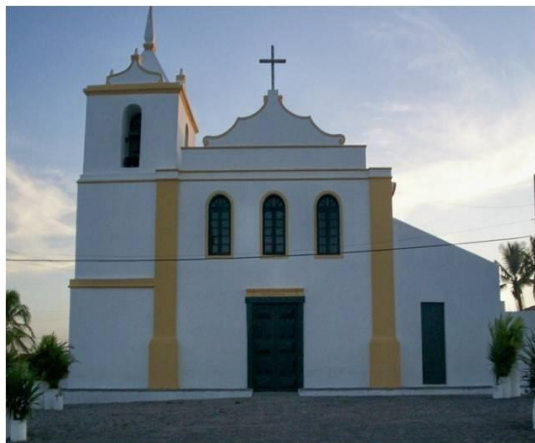
Figura 1: Fachada da Igreja.
Fonte: Acervo Maria Socorro Soares, 2005.

No exterior da igreja, o cruzeiro marca o início do território da cristandade. Sobre o portal, a data de 1688 moldada em números romanos, é a mais remota datação encontrada no prédio e, provavelmente, identifique o ano de conclusão da obra. A porta almofadada separa os espaços profano e cristão, determina os limites dos domínios dos Santos e dos mortais.

A Igreja Nossa Senhora do Socorro (Figura 1 e 2) é caracterizada pelas formas singelas da fachada e pela exuberância ornamental do seu interior. Esse contraste entre a simplicidade da caixa mural e o espaço interno, presente nos elementos decorativos, no grande número de figuras humanas que se agitam expressando emoções marcadas pela dramaticidade, e os efeitos de luz e sombra, caracterizam a Matriz como um exemplar da arte barroca. O conjunto de talha dourada deste templo é harmonioso e planejado para ser visto em perspectiva. Ou seja, todas as suas linhas direcionam o olhar dos fiéis para o sacrário e o trono do altar-mor, independente do local que se

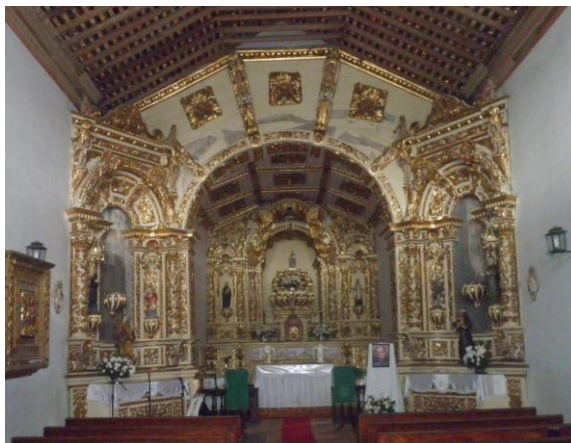
Figura 2: Interior da Igreja.
Fonte: Acervo Maria Socorro Soares, 2011.

O interior do templo religioso possui dois pavimentos, o primeiro é composto por uma nave, a capela-mor, dois corredores laterais, a sacristia e a torre sineira. No segundo pavimento encontram-se o coro e o salão paroquial. Segundo o Instituto do Patrimônio Histórico Artístico Nacional (IPHAN), a área construída da Igreja Nossa Senhora do Socorro é de 595,17 m². Porém, o espaço ocupado é de 470,34 m².

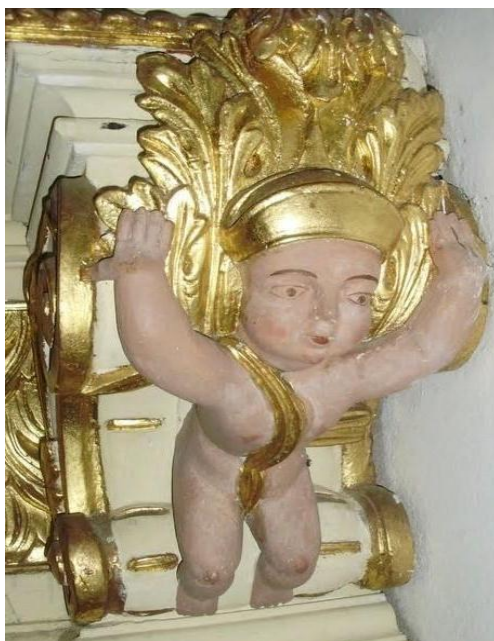
Figura 3: Atlante sustentando a coluna do altar-mor
Fonte: Acervo Maria Socorro Soares, 2011.

O conjunto de talha dourada concentra-se nos altares laterais, no arco do triunfo e no altar-mor. Nos altares, destacam-se as colunas espiraladas ou salomônicas que sustentam os arcos plenos tripartidos. Estas colunas são apoiadas pelas figuras antropomórficas de pequenos atlantes, entre os ramos de folhas de acanto (Figura 3). Tanto os atlantes como as folhas de acanto, foram utilizados como adornos pelos artistas da Antiguidade greco-romana. Nas decorações entalhadas, destacam-se as formas de conchas e motivos fitomórficos (folhas, flores e frutos), distribuídos de forma simétrica sobre os

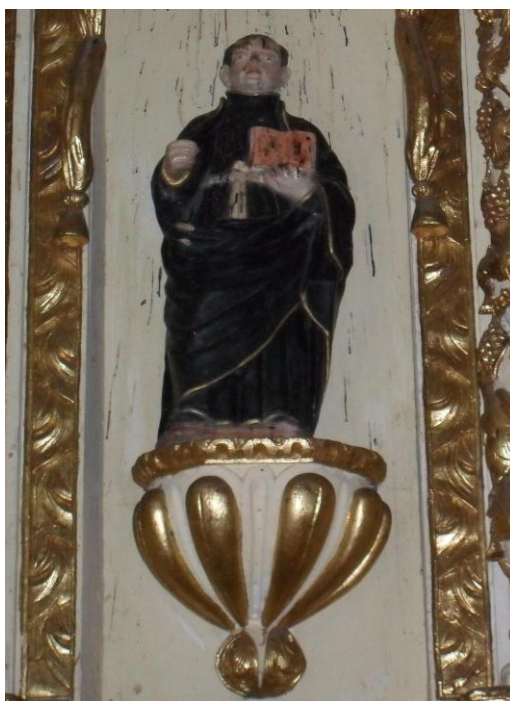
Figura 4: *Culs-de-lampe* com a imagem de Santo Inácio de Loyola.
Fonte: Acervo Maria Socorro Soares, 2011.

Nesses bens agregados à arquitetura, observamos que no altar esquerdo, o tamanho da imagem de São Longuinho não condiz com o tamanho do suporte que fica entre as colunas e tem a função de receber as imagens, denominado tecnicamente como *culs-de-lampe* (Figura 4). Ao mesmo tempo, a imagem de Santo Antônio encontra-se no retábulo, e não na *culs-de-lampe*, provavelmente por esta não mais suportar o peso da escultura. No altar lateral

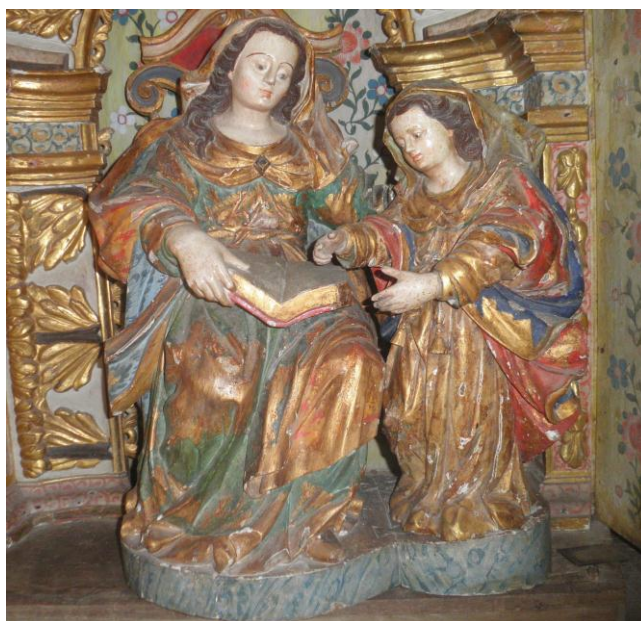
Figura 5: Imagem de Sant'Ana Mestre.
Fonte: Acervo Maria Socorro Soares, 2011.

A estátua de Sant'Ana Mestre (Figura 5) está colocada no corredor lateral esquerdo da igreja, em nicho que fica sobre o arcaz. A anciã de semblante sereno tem sobre o colo um livro sobre o qual ensina à Virgem Maria menina, representada ao seu lado. Expressão da arte barroca em madeira policromada, com altura 75 cm, a escultura encanta pela beleza artística. Sua vestimenta é uma túnica larga e manto e, por ser mulher casada, traz a cabeça encoberta pelo manto. Sant'Ana também pode ser representada em pé, com o livro em uma das mãos, caminhando de mãos dadas com a Virgem Maria menina, representação mais comum no nordeste do Brasil e no sul de Portugal. A imagem de Sant'Ana Mestre sentada é mais corriqueira em Minas Gerais e no norte de Portugal (IEPHA/MG, 1994). Porém, a imagem de Sant' Ana da Igreja do Geru está assentada e foi realizada no nordeste do Brasil.

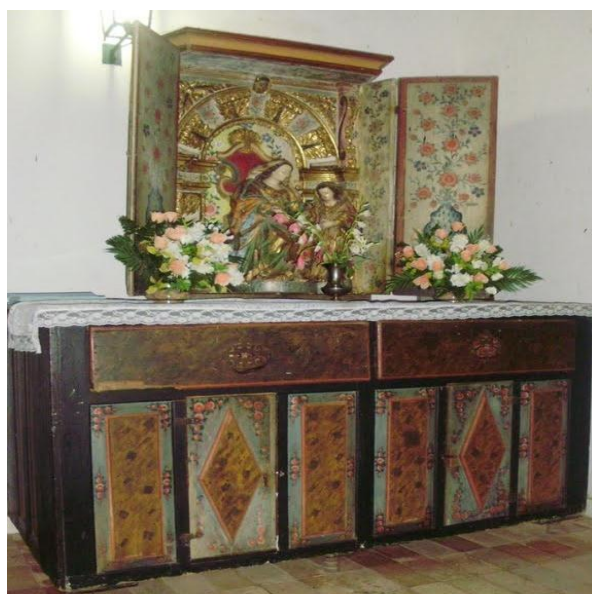
Figura 6: Nicho externo e arcaz.

fitomórficos e florais policromados. O arcaz (Figura 6), peça em madeira que tem a função de guardar os paramentos sacerdotais, está localizado no corredor lateral esquerdo, com as dimensões de 1,15 cm de altura, 1,15 cm de largura e 2,80 cm de comprimento. O móvel possui duas gavetas grandes e as portas são enfeitadas com motivos de flores campestres. Sobre ele está colocado o pequeno retábulo com o nicho que abriga a imagem de Sant'Ana Mestra, esculpido em madeira policromada, com 1,30 cm de altura, rico em motivos florais campestres e detalhes dourados. Seu estado de conservação é regular, não permitindo movimentação.
