NOTA TÉCNICA REFERENTE À CONSTRUÇÃO DO DIQUE DE CONTENÇÃO NO PONTAL DA BARRA – LARANJAL (PELOTAS, RS)

Universidade Federal de Pelotas

Mestrandos do Programa de Pós-Graduação em Geografia

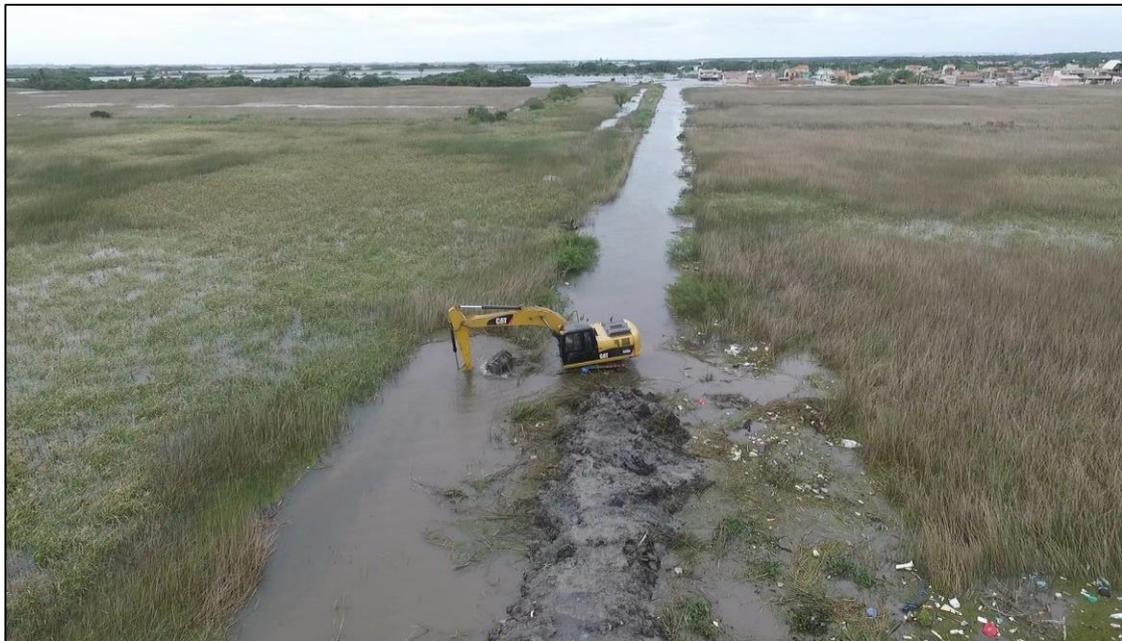
Figura 2. Construção do dique

Obra de construção do dique: verifica-se a remobilização do material adjacente, predominantemente argiloso, altamente suscetível à erosão pluvial. **Fonte:** Topcam, 2015.

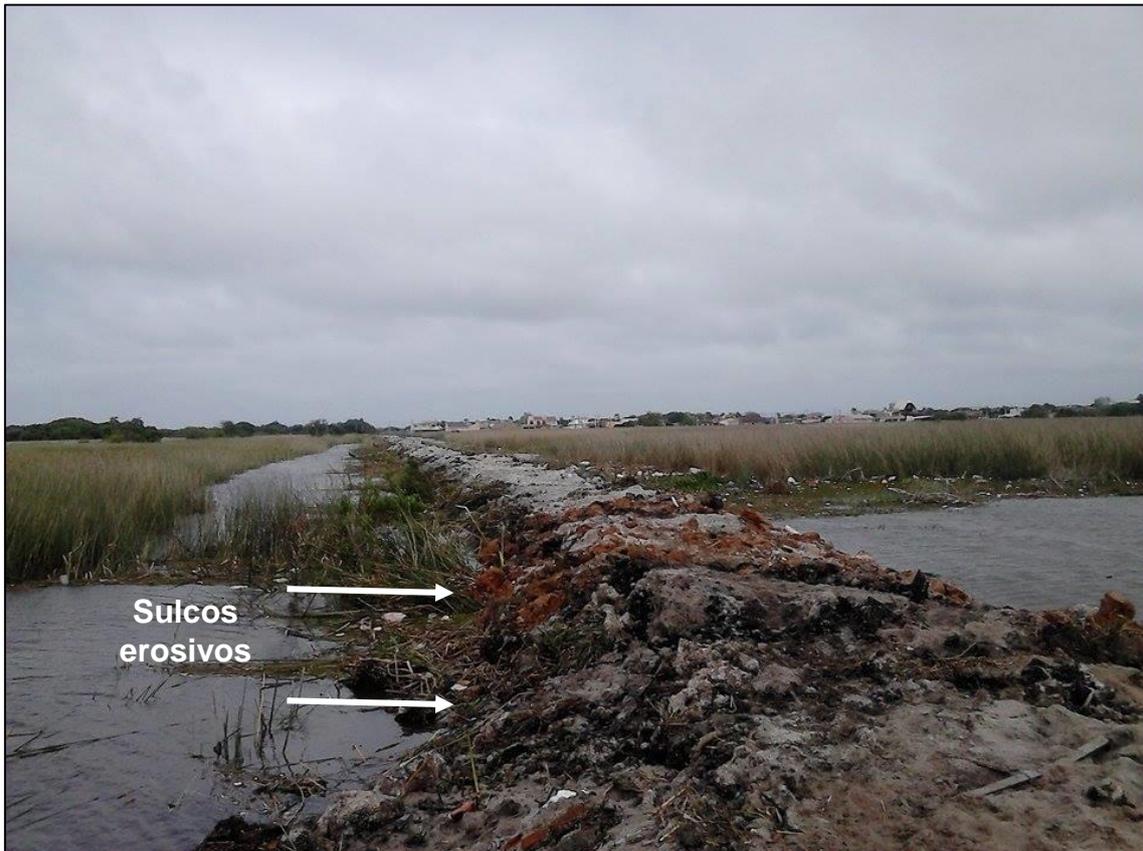
Figura 3. Material de composição do dique

A visita técnica possibilitou uma melhor compreensão do dique enquanto mecanismo de controle antrópico sobre o sistema natural da área. Foi possível verificar que a construção desta obra é inadequada como um meio de proteção à população, pois o material utilizado para a construção do dique é composto por sedimentos areno-argilosos inconsolidados, provenientes da remobilização local e também de outras áreas (Figura 2). Este material é extremamente suscetível aos processos plúvio-erosivos, que podem ocasionar a desagregação do material e organização de feições erosivas lineares, como sulcos identificados em campo (Figura 3). A evolução dessas feições erosivas pode levar a fragilização da estrutura e conseqüente rompimento do dique. Por se tratar de um material com grande concentração de argila seu ressecamento pode desencadear a evolução de fraturas que podem atuar no colapso do mesmo em situação de pressões ocasionadas pela água contida. Isso faz com que em uma nova situação de enchente, caso ocorra o rompimento desse dique, a água chegue com maior velocidade e de forma mais rápida as residências, diminuindo o tempo de evacuação da área. Conforme Tucci (2003, p. 72) “o maior risco existente na construção de um dique é a definição correta de enchente máxima provável, pois existirá sempre um risco de colapso, quando os danos serão piores se o mesmo não existisse”.

Registro fotográfico da situação do dique três dias após a construção finalizada: verifica-se a ocorrência de feições erosivas lineares (sulcos), iniciando processos de desagregação do material, demonstrando a fragilidade da construção que, conseqüentemente, pode acarretar no rompimento do dique. **Fonte:** Acervo pessoal, 2015.

As condições geológicas, geomorfológicas e pedológicas da área (superfícies planas, de sedimentação recente e suscetíveis ao acúmulo de água) tornam possível a ocorrência de percolação da água em subsuperfície, favorecendo o fluxo e a dispersão hidrológica entre os dois lados do dique, anulando sua existência. Segundo Horton (1933), citado por Cunha e Guerra (2005, p.118) “o termo percolação se refere ao fluxo em subsuperfície que atravessa a zona de aeração em direção ao nível freático, o qual delimita a porção extrema superior da zona saturada do solo”.

(1) Caso persista a manutenção do dique e/ou a construção de outras formas de contenção da água, sugere-se que estas ações ocorram na perspectiva de sua maior proximidade possível com as construções já efetivadas, a fim de evitar a maior pressão sobre as áreas úmidas e conseqüentemente atuar no impedimento da expansão de novos loteamentos em direção às áreas úmidas de banhado.
