DO DIAGNÓSTICO A INTERVENÇÃO: A OBRA “RETRATO FEMININO” DE J. MACHADO – 1876
DEL DIAGNÓSTICO A LA INTERVENCIÓN: LA OBRA "RETRATO FEMENINO" DE J. MACHADO – 1876

Larissa Rodales da Fonseca

Acadêmica do Curso de Bacharelado em Conservação e Restauro/
Universidade Federal de Pelotas
larissarodales@gmail.com

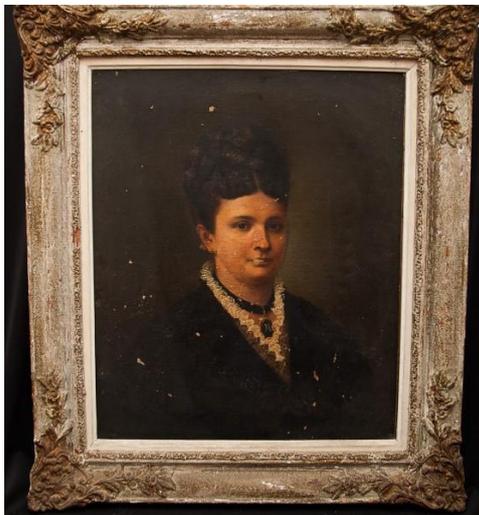
(Figura 1), o anúncio⁵ reporta uma provável datação (segunda metade do século XIX) e menciona que a obra não possui assinatura, estava locada na cidade de Rio de Janeiro - RJ e que apresentava falhas na pintura, necessitando de restauro.

Figura 1 – Imagem do anúncio do leilão online.
Fonte: Disponível em: <<https://goo.gl/8TywK5>>.
Acesso em 28 dez. 2017.
