## **RESTAURAÇÃO DA PINTURA A ÓLEO PAISAGEM DE MORENA JOBIM**

*RESTORATION OF OIL PAINTING LANDSCAPE OF MORENA JOBIM*

**Lindsay Rocha Taveira**

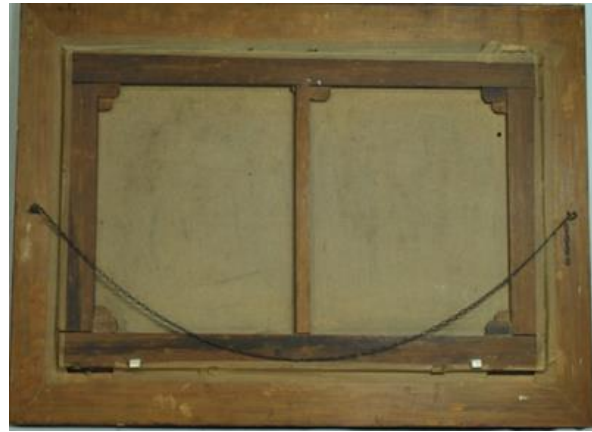
Figura 2: Obra vista pelo verso antes da restauração (2015). Fonte: Cristiane Rodrigues e Rosangela Tavares.

Visivelmente, a pintura se encontrava alterada pelo verniz oxidado e pela presença de sujidades. A camada de preparação é fina. Após a camada de preparação, evidenciam-se o estrato pictórico que contém empastes de tinta e evidências das direções das pinceladas em algumas áreas. Há lacunas, rasgos na tela, orifícios causados por deteriorações e perdas da camada pictórica.

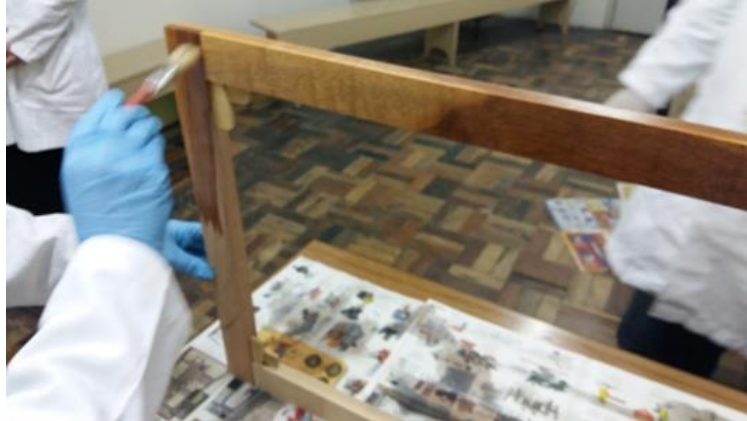
Figura 4: Aplicação do Pentox no bastidor (2017). Fonte: Autoral.

A restauração iniciou-se com a confecção um novo bastidor para a obra, com as dimensões 82 x 52,5 x 2,0 cm, pois a professora não conhecia a localização de guarda do bastidor original.

Este recebeu a aplicação de Pentox, com a finalidade de se evitar futuros ataques de insetos xilófagos.

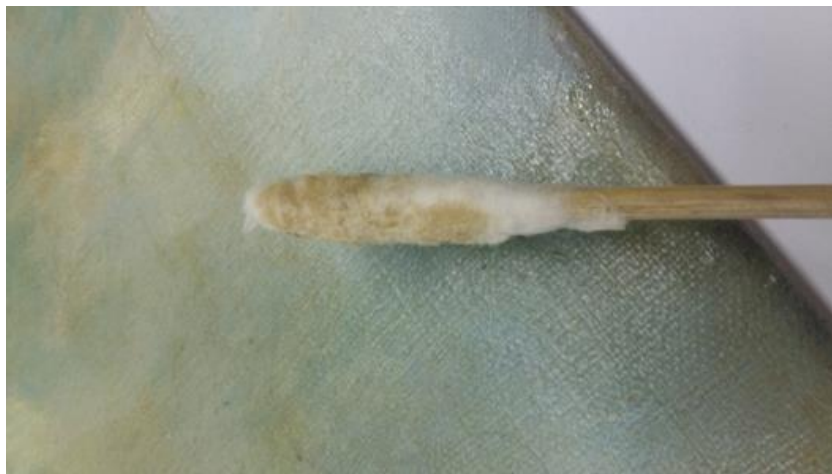
Figura 7: Teste de solubilidade do verniz com a mescla escolhida (2017).  
 Fonte: Autoral.

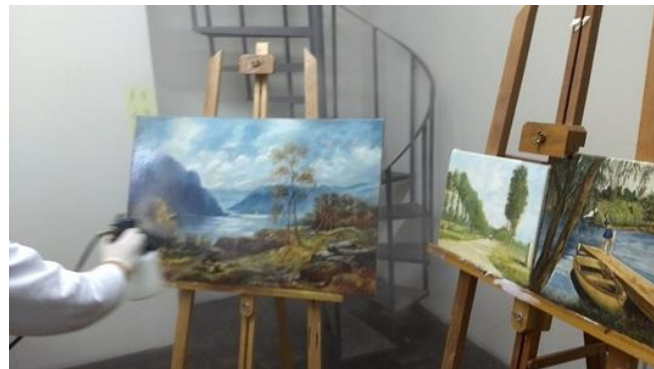
Figura 19: Aplicação da Resina Natural Dammar com Compressor Portátil (2017). Fonte: Autoral.

Após a reintegração cromática foi aplicada duas camadas de verniz de proteção da resina natural Dammar diluído em Aguarrás + cera microcristalina, com compressor portátil. A resina Dammar traz a saturação da cor original da tela e a cera microcristalina tira o brilho que a resina possui e gera um aspecto fosco à pintura. A moldura foi higienizada com trincha de cerdas macias.

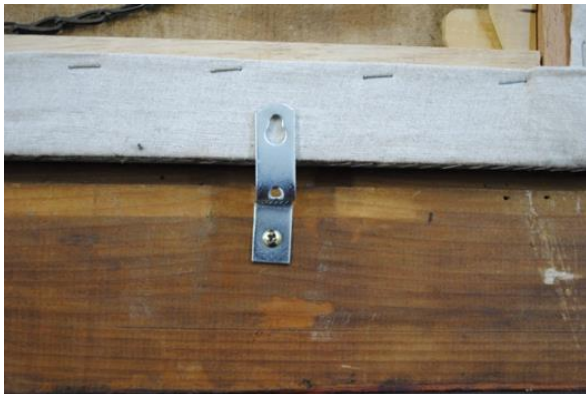
Figura 21: Gancho e parafuso usados para fixar a tela na moldura (2017). Fonte: Autoral.

Colocou-se a tela na moldura e fixou-a com ganchos e parafusos pelo verso. A tela era menor que a abertura da moldura, assim, para que não ficassem frestas e para evitar uma movimentação indesejada da tela na moldura, colocou-se uma tira de papel Foan Bord, nas medidas da fresta.

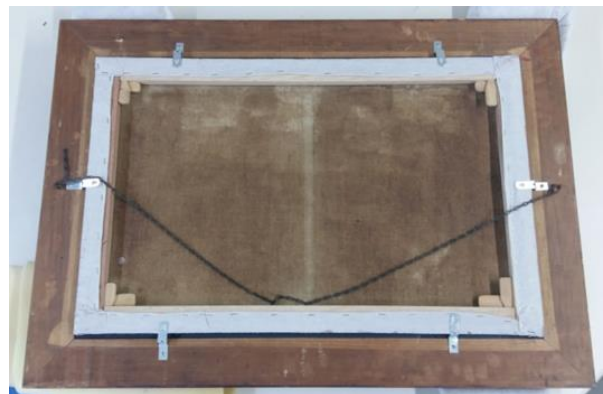
Figura 22: Tela fixada na moldura pelo verso (2017). Fonte: Autoral.
