**RELATÓRIO DA INTERVENÇÃO EM QUATRO PEÇAS ARQUEOLÓGICAS EM SUPORTE
DE METAL, PROVENIENTES DA VILA ELZA, VIAMÃO-RS**
REPORT OF THE INTERVENTION ON FOUR ARCHAEOLOGICAL METAL ARTIFACTS
FROM VILA ELZA, VIAMÃO, RS, BRAZIL

Relatório da intervenção em quatro peças arqueológicas em suporte de metal, provenientes da Vila Elza, Viamão-RS

Isabel Halfen da Costa Torino¹

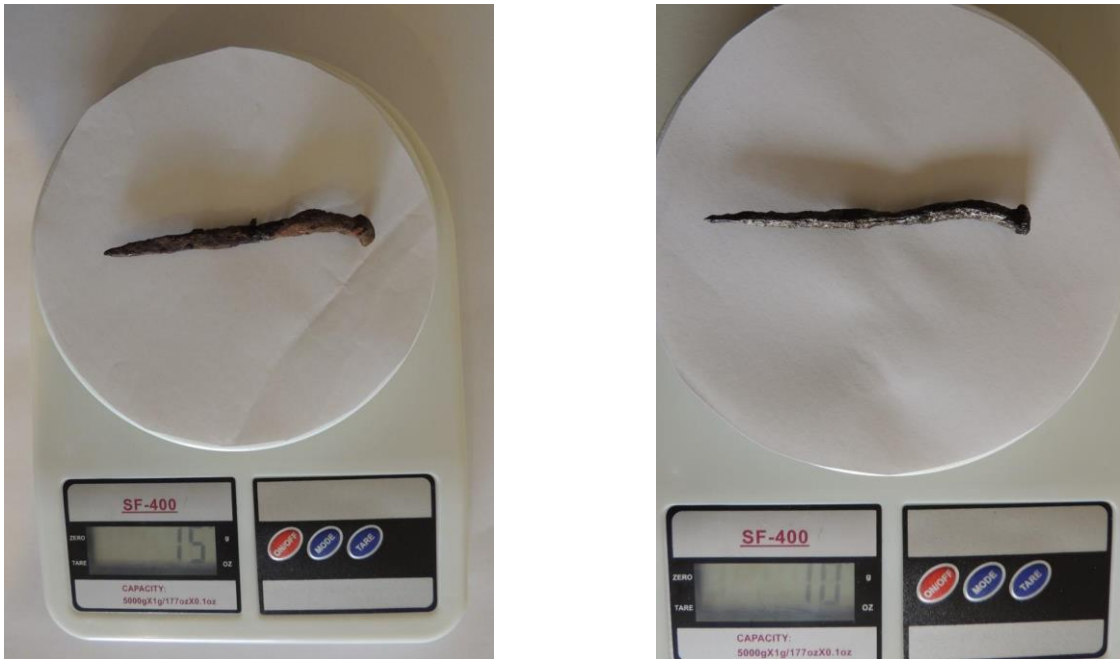
Antes de qualquer intervenção na peça metálica, foi realizada a pesagem. O peso anterior aos procedimentos de limpeza era de 15 g (Figura 5) e de 10 g após a retirada das concreções e das camadas de corrosão (Figura 6).

Figuras 5 e 6: Pesagem da peça antes (esquerda) e depois da limpeza (direita). **Fonte:** Isabel Halfen Torino

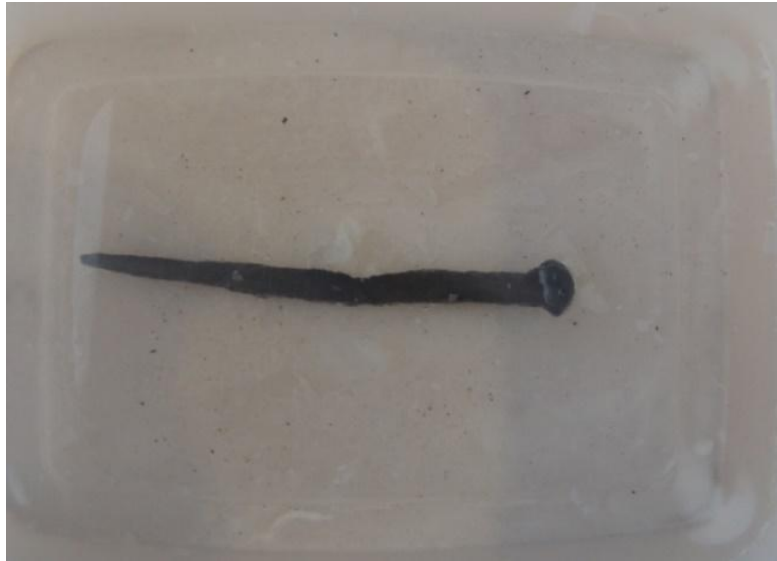
Figura 7: Imersão da peça em banho alcalino. **Fonte:** Isabel Halfen Torino.

Após a pesagem, o artefato metálico foi colocado em solução¹² alcalina de hidróxido de sódio (NaOH) em concentração 10% diluído em água (Figura 7), sendo monitorado constantemente e observado o amolecimento das concreções. A limpeza mecânica iniciou somente após dois dias da peça submersa nessa solução, devido aos riscos físicos que apresentava, e foi realizada em etapas diárias, até que fossem retiradas as concreções e as camadas de oxidação. Compreendendo os intervalos da limpeza mecânica e química, a peça permaneceu por 13 dias em banho alcalino.

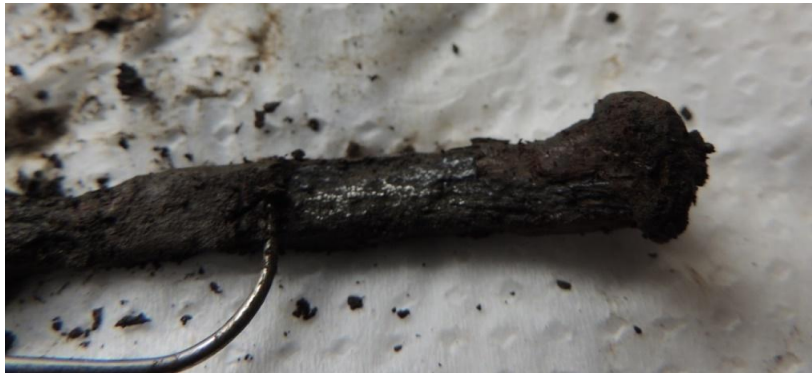
Na figura 8 observa-se o começo do aparecimento do suporte metálico, após os primeiros procedimentos de limpeza mecânica. A figura 9 mostra a retirada das concreções e das camadas de corrosão em processo avançado, quando foi utilizada uma microrretífica¹³ para a extração de alguns pontos de corrosão resistentes.

Figura 8: Visualização do suporte metálico com o início da limpeza mecânica. **Fonte:** Isabel Halfen Torino

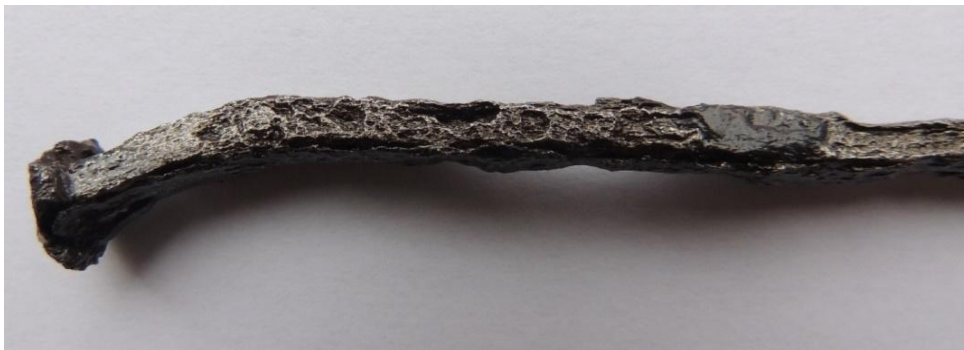
Após a remoção das concreções e inibição da corrosão, a peça metálica foi lavada em solução de Triton X-100 diluída em água deionizada e foi enxaguada abundantemente em banhos de água deionizada. Em seguida, foi mergulhada em solução de água e acetona PA, para aceleração do processo de secagem com calor. Apresentando boa estabilidade física e estrutural, a peça não necessitou de consolidação, sendo imediatamente protegida pela aplicação de duas camadas de filme protetor isolante do meio ambiente. O produto utilizado foi o verniz Paraloid B-72 diluído a 5% em xilol, acrescido de cera microcristalina, procedimento final da intervenção (Figura 10). Observam-se, no detalhe da figura 11, os efeitos da corrosão cavernosa no suporte metálico, sob a forma de buracos de variados formatos e tamanhos.

Figura 11-Peça metálica após a intervenção (lado B). **Fonte:** Isabel Halfen Torino

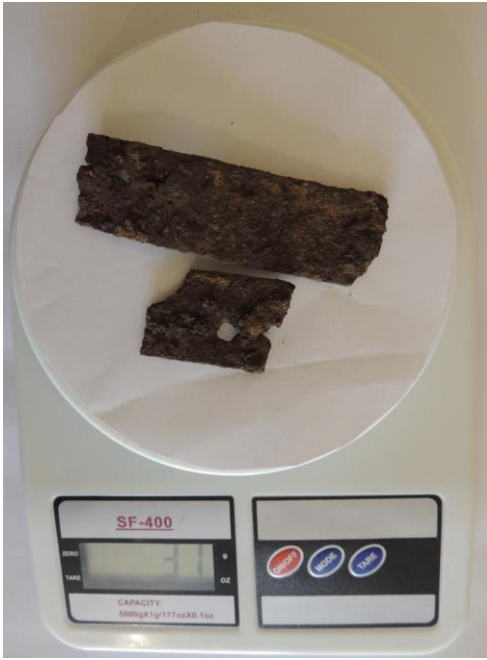
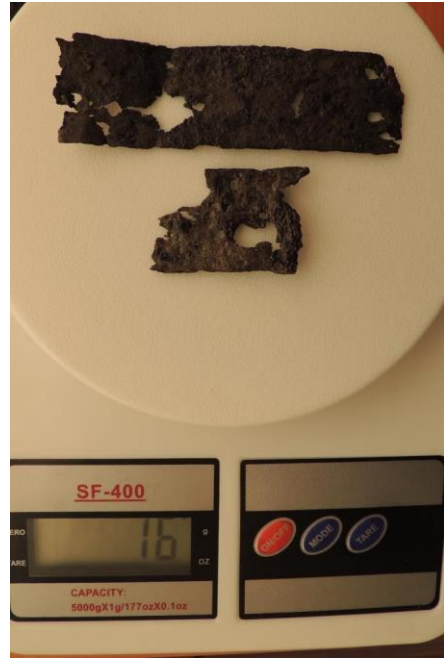
Antes da intervenção no artefato metálico, foi realizada a pesagem. O peso anterior aos procedimentos de limpeza foi de 31 g (Figura 16) e de 16 g após a retirada das concreções, material estranho agregado e camadas de corrosão (Figura 17).

Figuras 16 e 17: Pesagem da peça antes (esquerda) e depois da limpeza (direita). **Fonte:** Isabel Halfen Torino

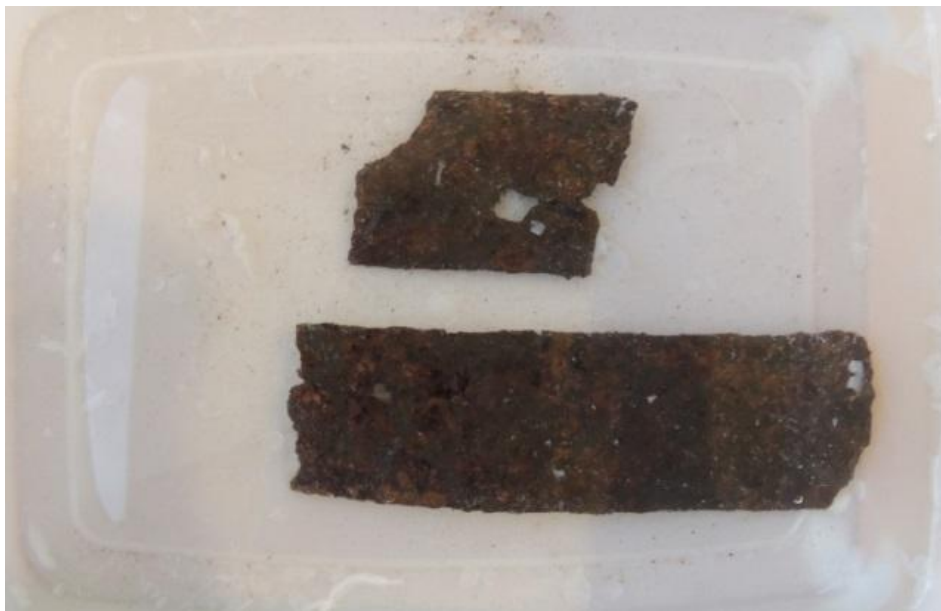
Figura 18: Imersão da peça em banho alcalino. **Fonte:** Isabel Halfen Torino

Após a pesagem o artefato foi colocado em solução alcalina de hidróxido de sódio (NaOH) em concentração 10% diluído em água (Figura 18), sendo monitorada constantemente para observação do amolecimento das concreções. A limpeza mecânica (Figura 19) iniciou somente após dois dias da peça submersa nessa solução, devido aos riscos físicos que apresentava, e foi realizada em etapas diárias, até que fossem retiradas as concreções e as camadas de oxidação. O processo das limpezas mecânica e química perdurou por 22 dias.

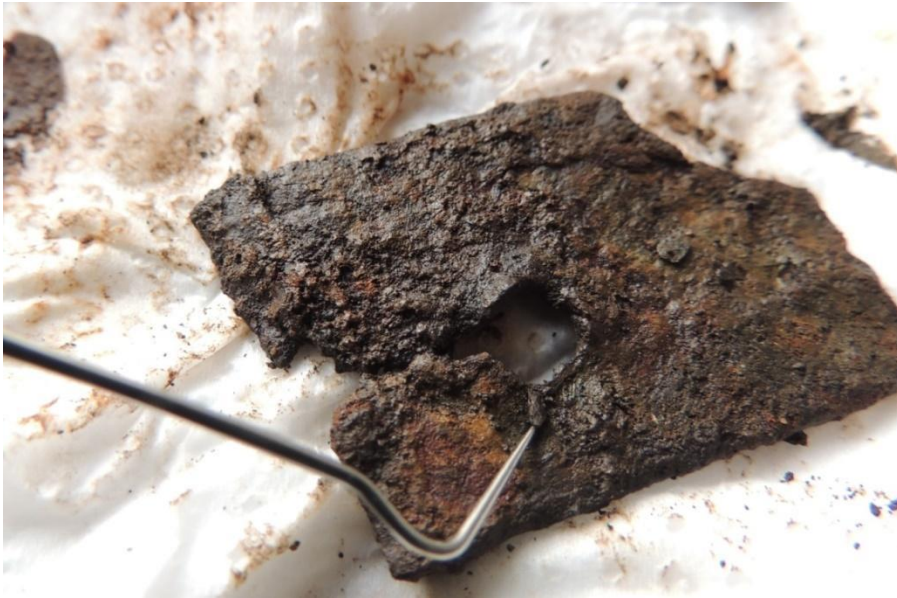
Figura 19: Extração das primeiras camadas de concreção. **Fonte:** Isabel Halfen Torino

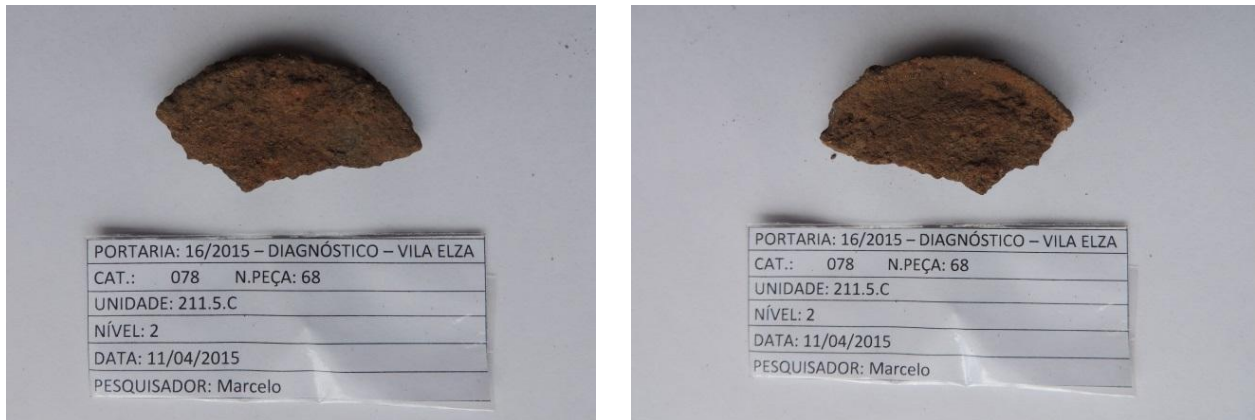
A peça número 68 é um fragmento metálico (Figuras 23 e 24) que apresenta grossas camadas de concreção e corrosão generalizada (Figura 25), além de extrema fragilidade e risco de fraturas.

Figuras 23 e 24: Peça antes da intervenção. Lado A (esquerda); lado B (direita). **Fonte:** Isabel Halfen Torino

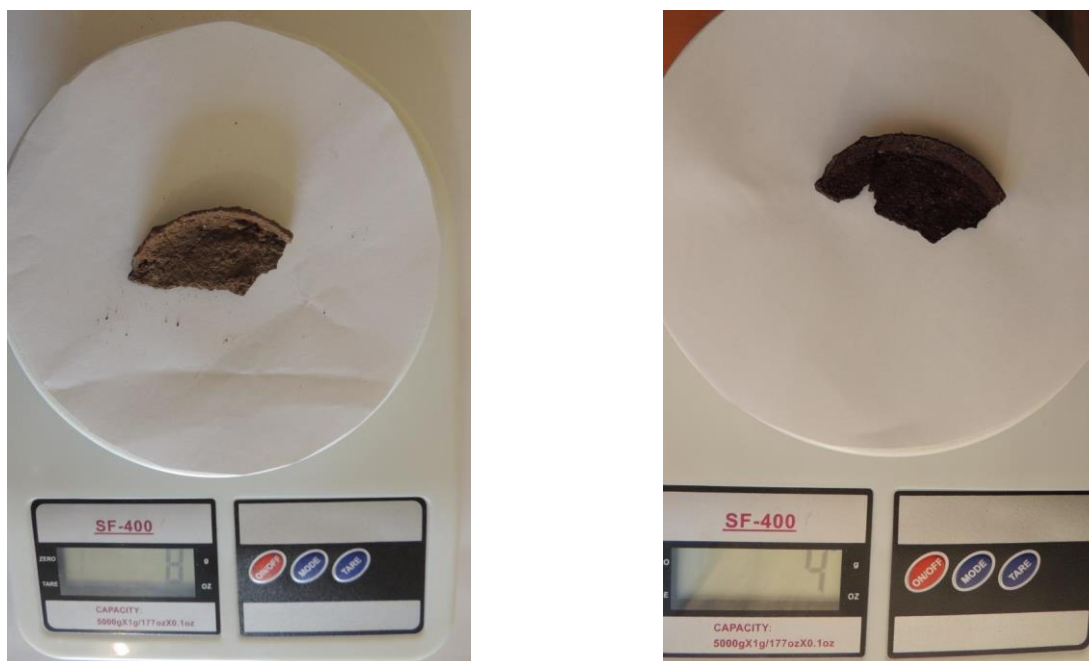
Antes da intervenção no artefato, foi realizada a pesagem. O peso anterior aos procedimentos de limpeza foi de 8 g (Figura 26) e de 4 g após a retirada das concreções, material estranho agregado e camadas de corrosão (Figura 27).

Devido às condições de fragilidade extrema apresentadas no suporte metálico, todo o processo de remoção ocorreu de forma cuidadosa com o auxílio de bisturi e de instrumentos odontológicos. Embora considerando que a estabilização da peça dependia da extração de grande parte das camadas de óxidos e das concreções, o procedimento de limpeza mecânica foi interrompido a certa altura, pelo aparecimento de uma fissura e por risco de fraturas e desprendimentos de partes do suporte, já que a peça apresentava muita resistência ao amolecimento e à retirada dos produtos de corrosão. Mesmo assim, uma parte considerável das camadas de óxidos e de concreções pode ser extraída, conforme comprovado pelas pesagens anterior e posterior à intervenção, nas quais se constatou que a peça metálica teve seu peso reduzido à metade.

Figuras 26 e 27: Pesagem da peça antes (esquerda) e depois da limpeza (direita). **Fonte:** Isabel Halfen Torino

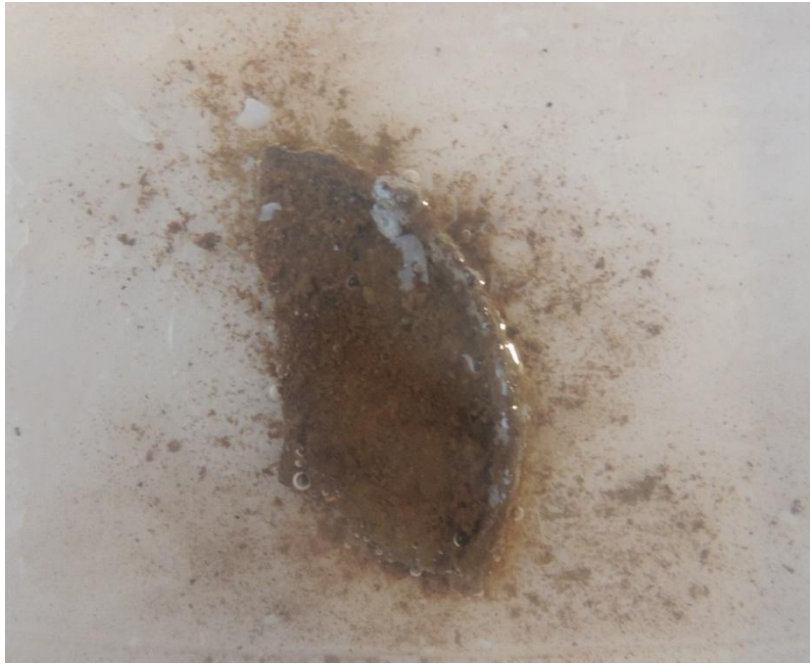
Figura 28: Imersão da peça em banho alcalino. **Fonte:** Isabel Halfen Torino

Após a pesagem, a peça metálica foi colocada em solução alcalina de hidróxido de sódio (NaOH) em concentração 10% diluído em água (Figura 28), sendo monitorada constantemente, e sendo observado o amolecimento das concreções. A limpeza mecânica iniciou somente após quatro dias da peça submersa nessa solução, devido à resistência das concreções a ao risco de fraturas, sendo realizada em etapas diárias, até que fossem retiradas as concreções e as camadas de oxidação. A figura 29 mostra o amolecimento parcial e a extração das primeiras camadas de corrosão.

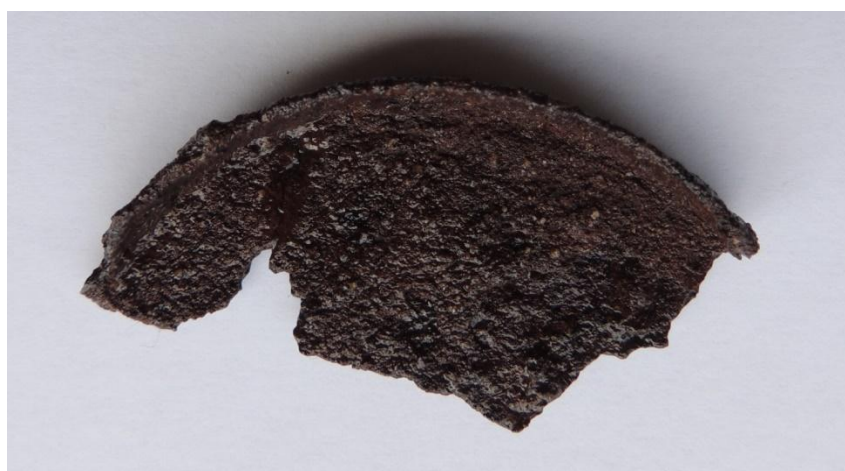
Figura 31: Peça após a intervenção. **Fonte:** Isabel Halfen Torino

Como apresentava extrema fragilidade, o artefato metálico passou por consolidação por imersão em mistura de resina acrílica diluída a 40% em acetona PA. Na área da fissura (Figura 30) a consolidação foi

reforçada com aplicação pontual. Em seguida ao processo de consolidação e aguardadas duas horas para secagem, o fragmento metálico foi protegido pela aplicação de duas camadas de filme protetor isolante do meio ambiente, feita a pincel, com o verniz Paraloid B-72 diluído a 10%¹⁸ em xilol. Esse procedimento finalizou o processo de intervenção (Figura 31).

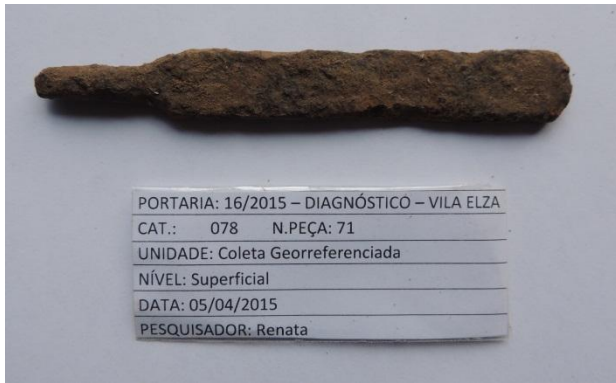
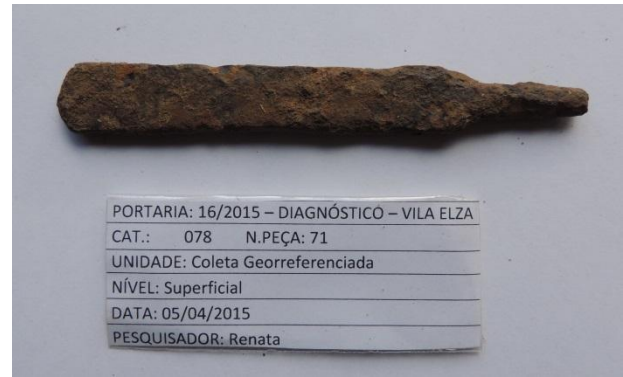
A peça metálica (Figuras 32 e 33) apresentava densa camada de concreção, corrosão crateriforme severa, corrosão generalizada e materiais estranhos agregados (Figura 34).

Figuras 32 e 33: Peça antes da intervenção. Lado A (esquerda); lado B (direita). **Fonte:** Isabel Halfen Torino

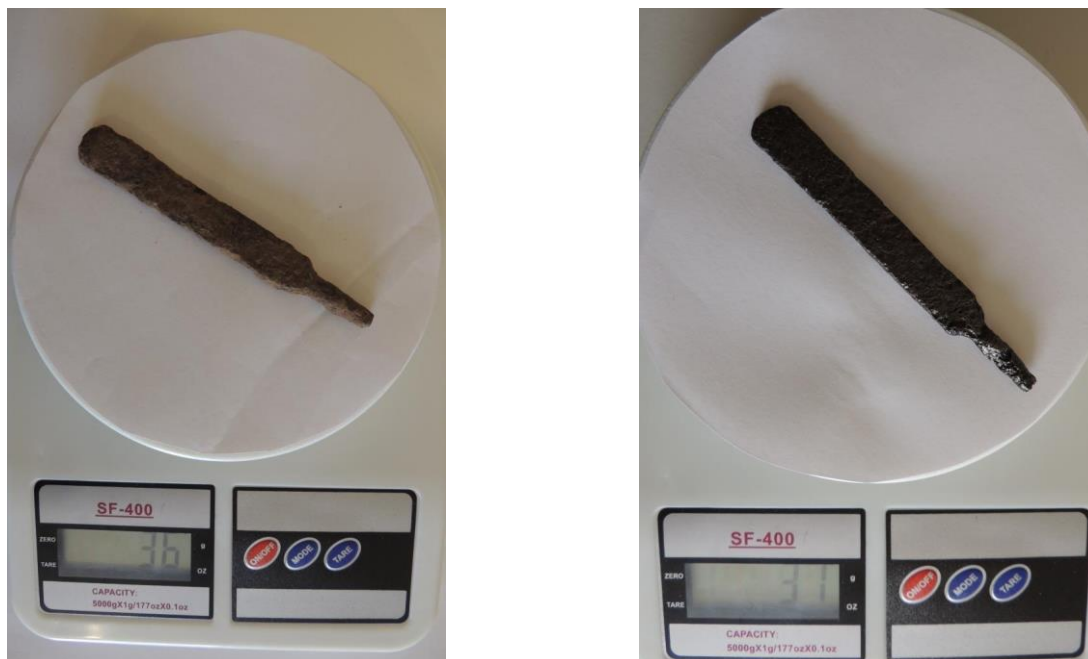
A pesagem do artefato metálico foi realizada antes de qualquer intervenção. O peso anterior aos procedimentos de limpeza foi de 36 g (Figura 35) e de 31 g após a retirada das concreções, material estranho agregado e camadas de corrosão (Figura 36).

Figuras 35 e 36: Pesagem da peça antes (esquerda) e depois da limpeza (direita). **Fonte:** Isabel Halfen Torino

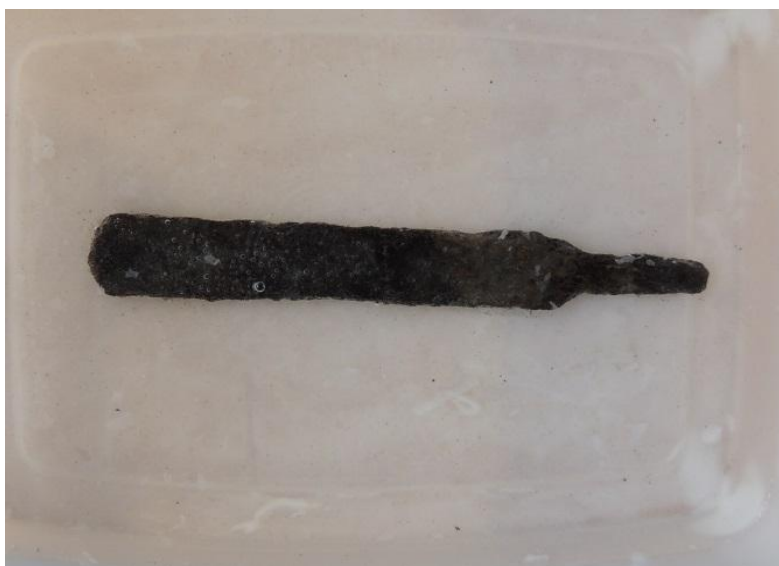
Figura 37: Imersão da peça em banho alcalino. **Fonte:** Isabel Halfen Torino

Logo após a pesagem, a peça metálica foi colocada em solução alcalina de hidróxido de sódio (NaOH) em concentração 10% diluído em água (Figura 37), sendo monitorada constantemente, e sendo observado o amolecimento das concreções. A limpeza mecânica iniciou no dia seguinte, devido à boa resposta do tratamento, sendo realizada em etapas diárias, até que fossem retiradas as concreções e camadas de oxidação. Na figura 38 observa-se parte do suporte marcado por perfurações, após o amolecimento e a extração das primeiras camadas de corrosão. A peça permaneceu por 12 dias em banho alcalino, compreendendo os intervalos da limpeza mecânica e química.

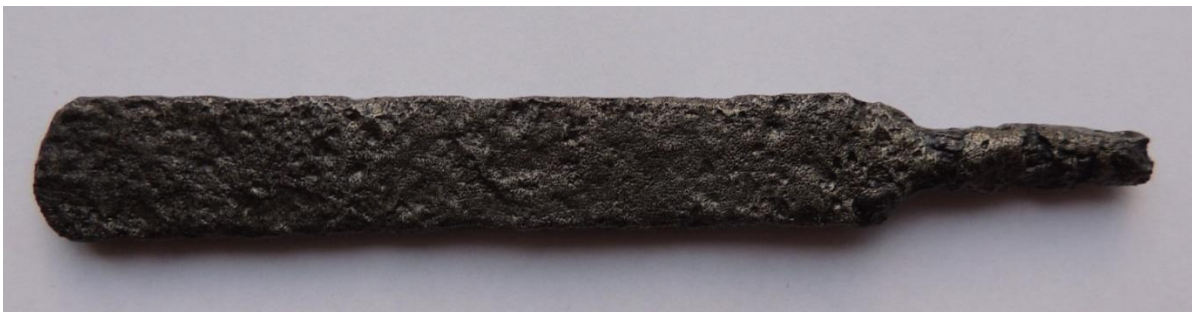
Figura 39: Peça após intervenção. **Fonte:** Isabel Halfen Torino

Após a remoção das concreções e camadas de corrosão, a peça metálica foi lavada com detergente, em solução de Triton X-100 diluída em água deionizada e enxaguada abundantemente em banhos de água deionizada. Em seguida, foi mergulhada em solução de água e acetona PA, para aceleração do processo de secagem com calor. Como não apresentava fragilidade, o passo seguinte foi a proteção do objeto, pela aplicação de duas camadas de filme protetor isolante do meio ambiente com o verniz Paraloid B-72 diluído a 5% em xilol, acrescido de cera microcristalina. Esse procedimento finalizou a intervenção da peça metálica (Figura 39).

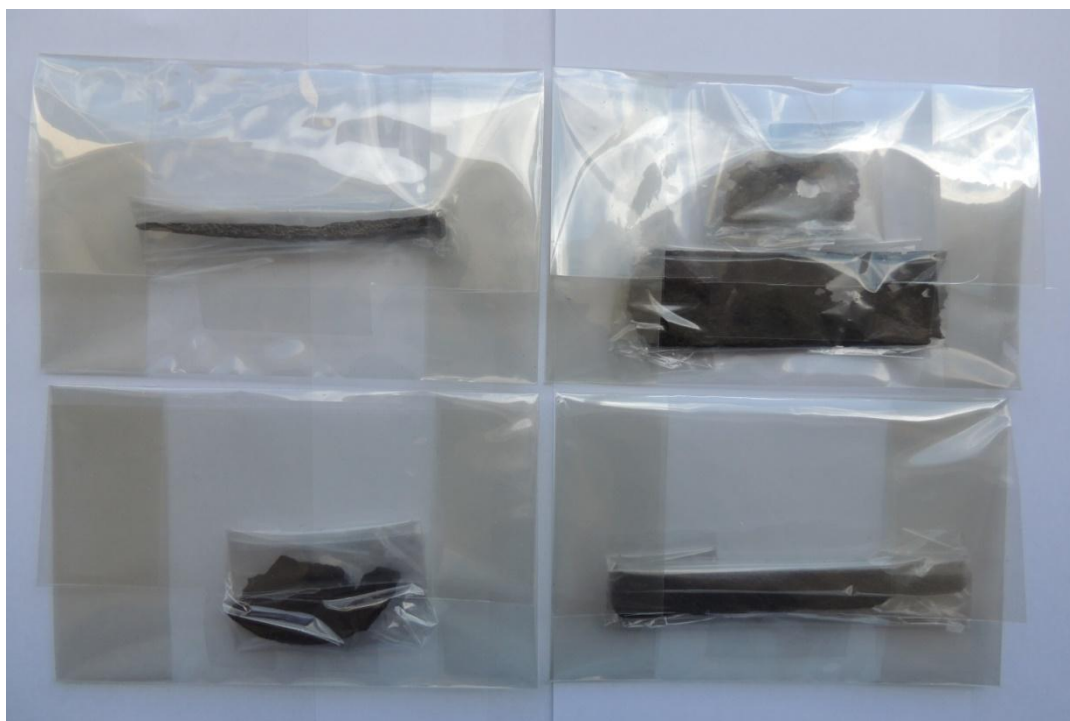
Figura 41- Embalagem das peças metálicas em filme poliéster. **Fonte:** Isabel Halfen Torino

Para o transporte e a entrega, as peças metálicas foram embaladas individualmente em primeiro nível em filme poliéster e, em segundo, em envelope¹⁹ do mesmo material, ambos sem colas ou fitas adesivas (Figura 41). Dependendo do local onde irão ficar – como a reserva técnica – podem permanecer na embalagem de poliéster ou em novas embalagens de sacos de polietileno, semelhantes às que estavam acondicionadas antes da intervenção curativa. O essencial nesses casos é o monitoramento constante para evitar o risco de condensação nas embalagens, causada por possíveis mudanças bruscas de umidade relativa e temperatura. A condensação é um fenômeno de surgimento rápido, mas demora muito a evaporar, agindo como catalisadora na formação de oxidação nos suportes metálicos.
