**ARQUEOLOGIA NÁUTICA NO SUL DO BRASIL: ESCAVAÇÃO DOS SÍTIOS *NAV INÉDITO*
E *NAV LAGOA DO PEIXE*.**

Nautical Archaeology in Southern Brazil: Excavations on sites *NAV Inédito* and *NAV Lagoa do Peixe*.

Vol. XIV | n°27 | 2017 | ISSN 2316 8412

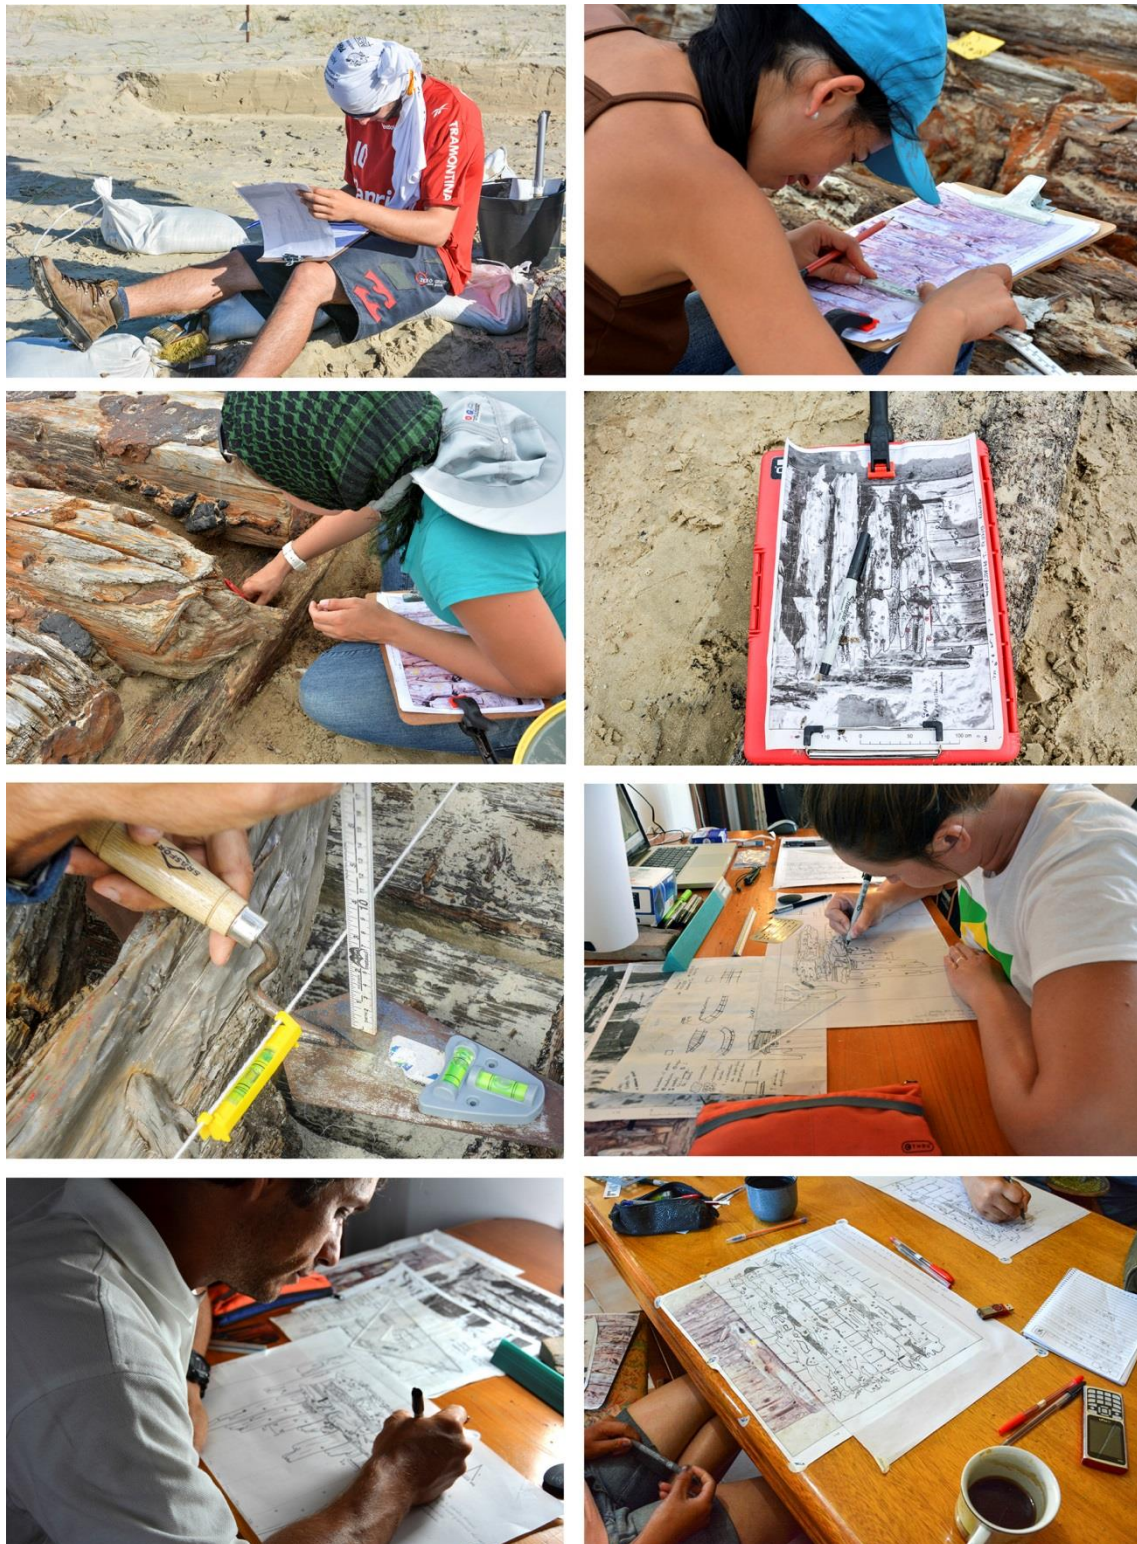
Figura 06: Detalhes do registro e desenho das estruturas dos navios.

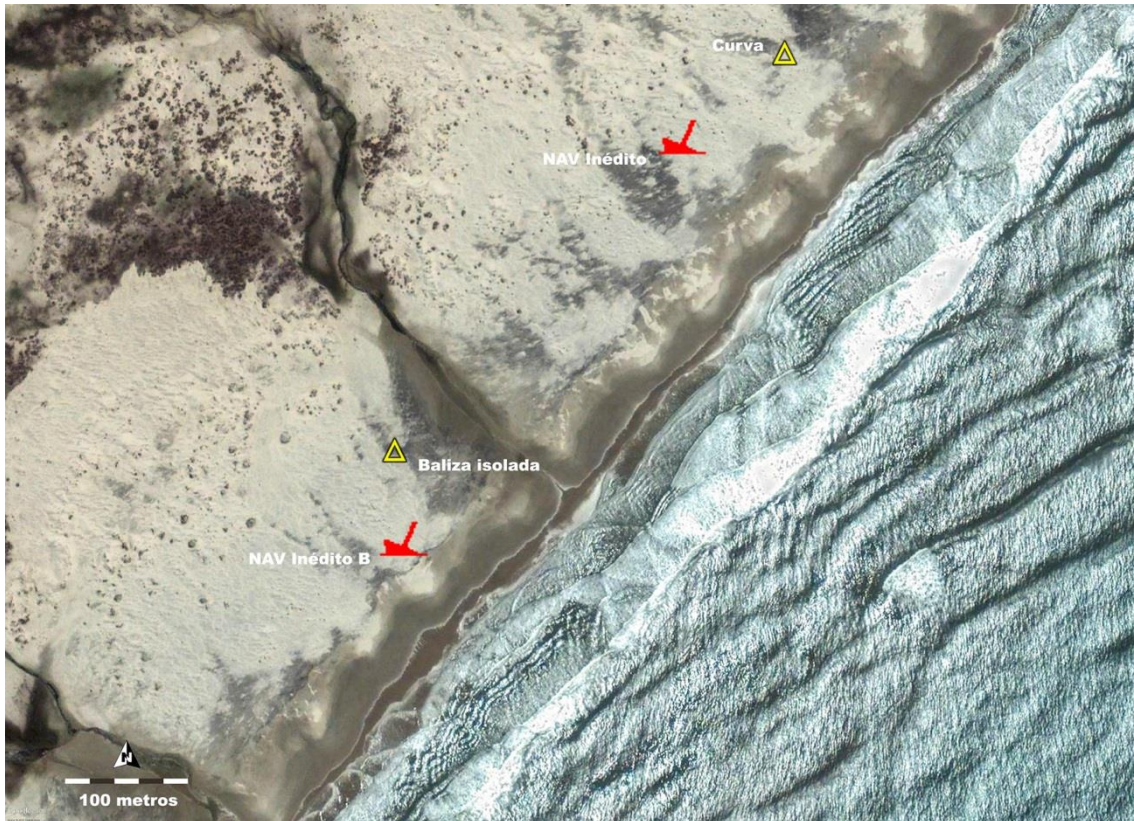
Figura 10: Principais elementos dentro da área de dispersão do sítio NAV Inédito.

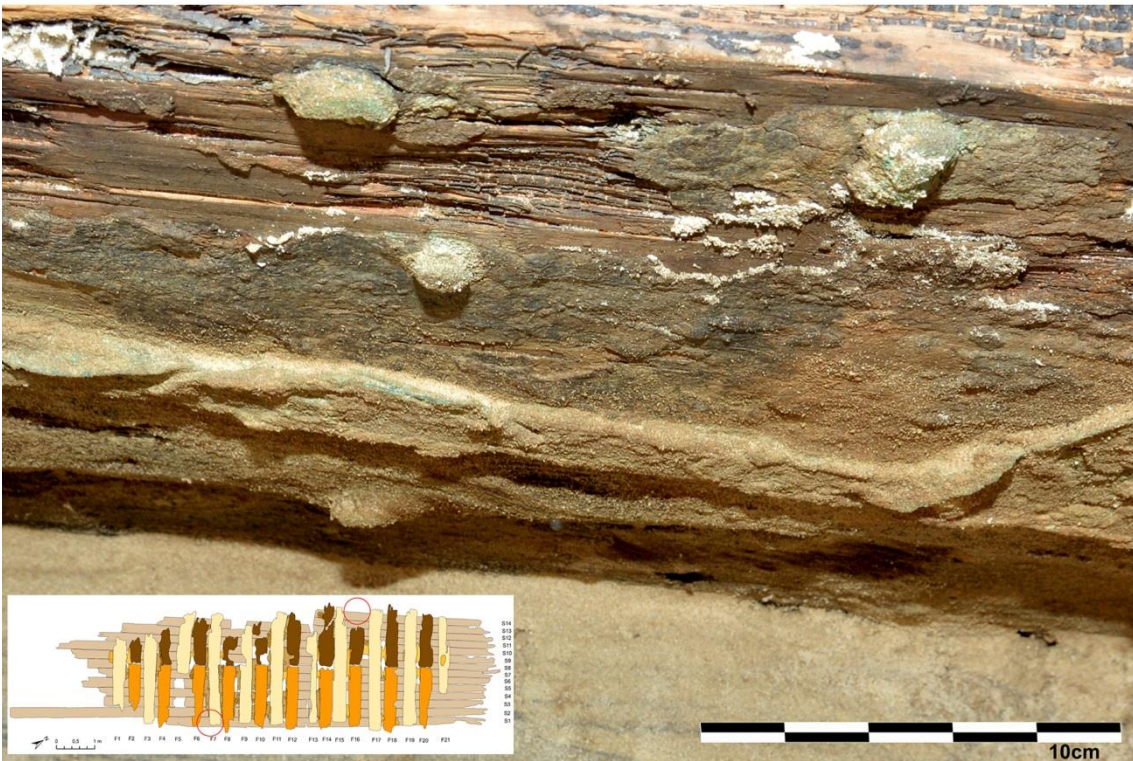
Figura 16: Acima, um exemplo de embarcação com as obras-vivas forradas em cobre (MACGREGOR, 1984b, p. 151).
Abaixo, detalhe do forramento verificado em E1, sítio NAV Lagoa do Peixe.

Além disso, foi indentificada a presença de revestimento de cobre em dois pontos na face exterior do costado da embarcação em E1, utilizado para proteção das obras-vivas contra o ataque de organismos destruidores da madeira, a fixação de algas e outros organismos (Figura 16). Outro elemento diagnóstico encontrado no sítio foi a presença abundante de carvão mineral entre as balizas, aderidos às concreções ferruginosas ou dispersos ao redor do sítio. Visto que não há fonte natural de carvão mineral na área e nenhuma evidência de combustão nos fragmentos analisados, sugere-se que seja parte da carga do navio.

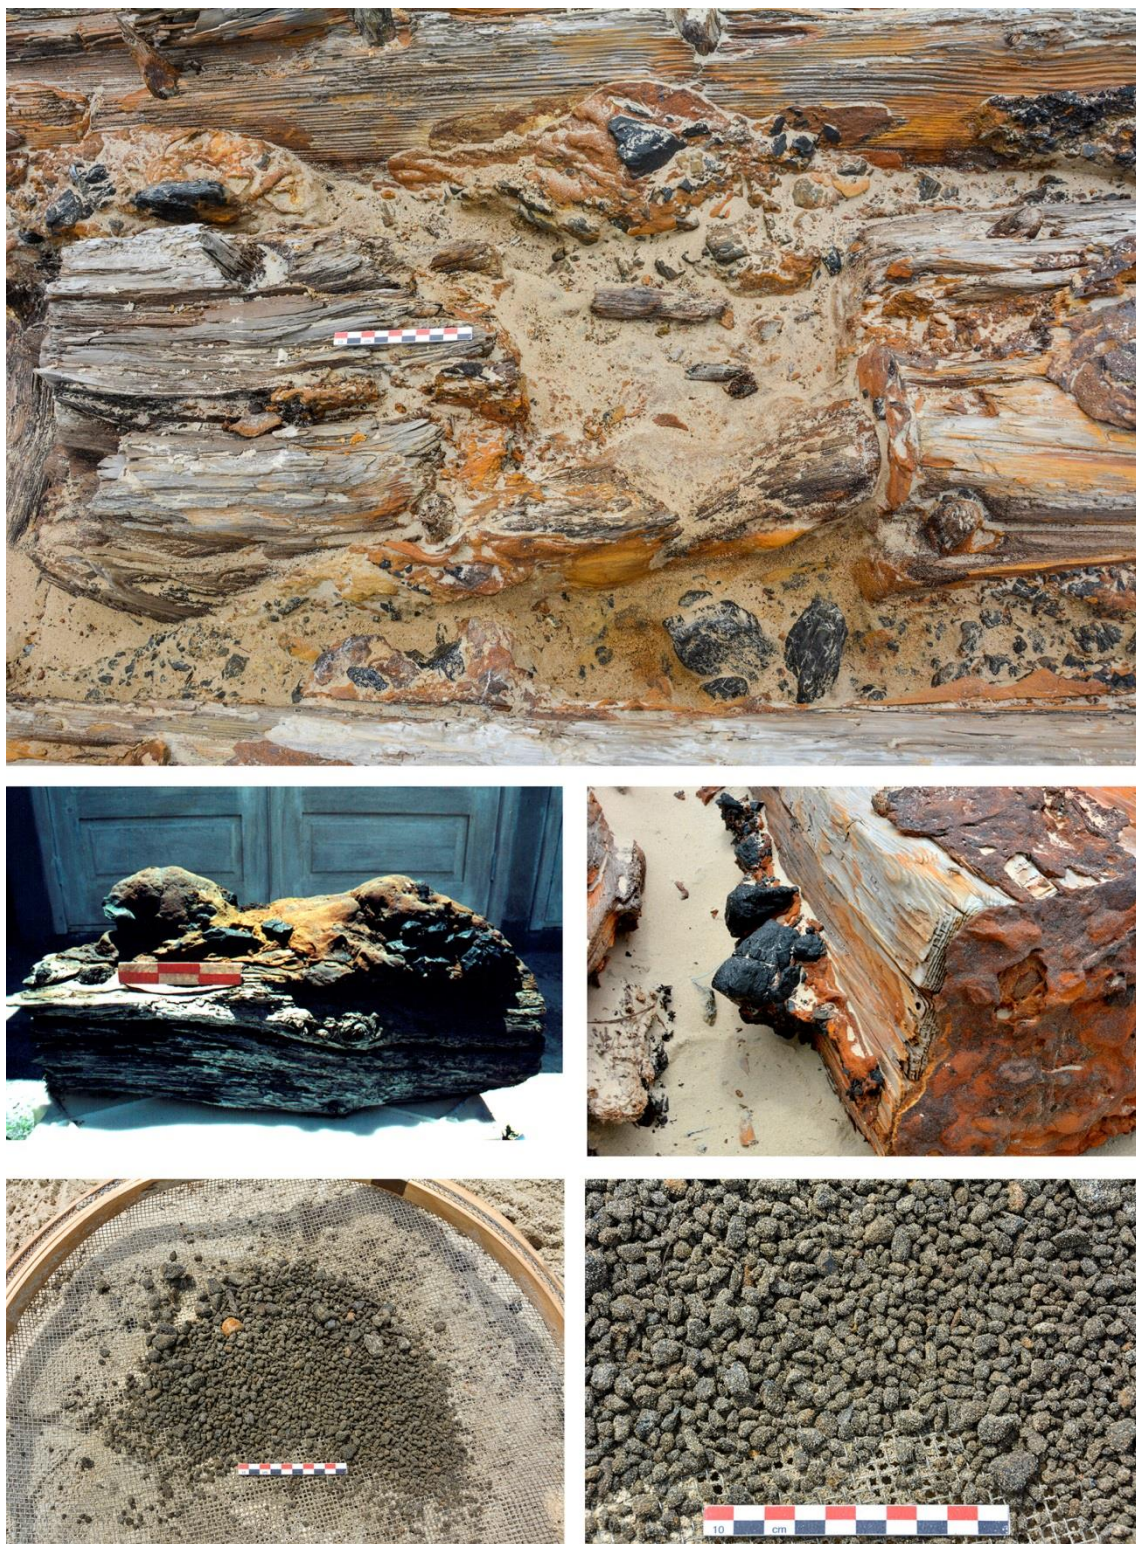
Figura 17: Acima, situação do carvão mineral aderido às concreções entre o madeirame. Abaixo, os fragmentos de carvão após peneiragem do sedimento, sítio *NAV Lagoa do Peixe*.

Durante as pesquisas de campo no sítio *NAV Lagoa do Peixe*, observou-se a ocorrência de volumosas concreções ferruginosas associadas à presença combinada de metais, carvão mineral e partes do madeirame. As formações minerais apresentam tipicamente um aspecto concrecional amorfo, de coloração marrom-avermelhada, e recobrem antigas cavilhas e outras peças de ferro e cobre utilizadas para a estruturação das peças de madeira da embarcação (Figura 17).

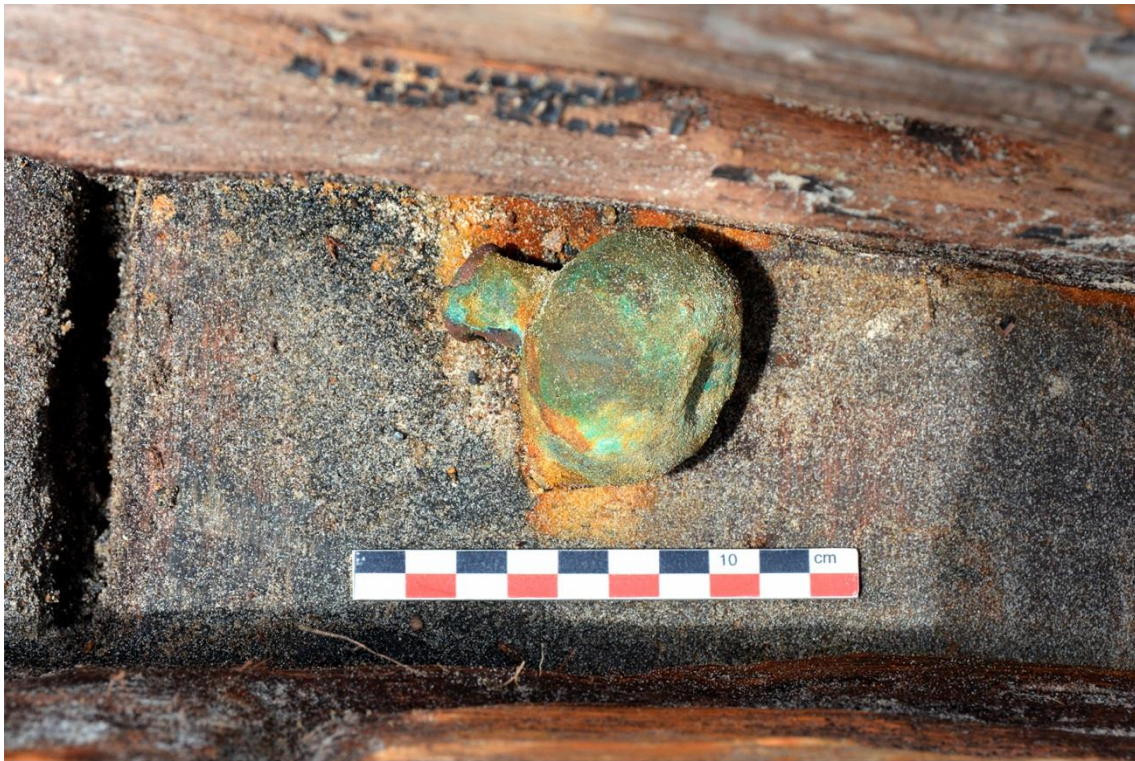
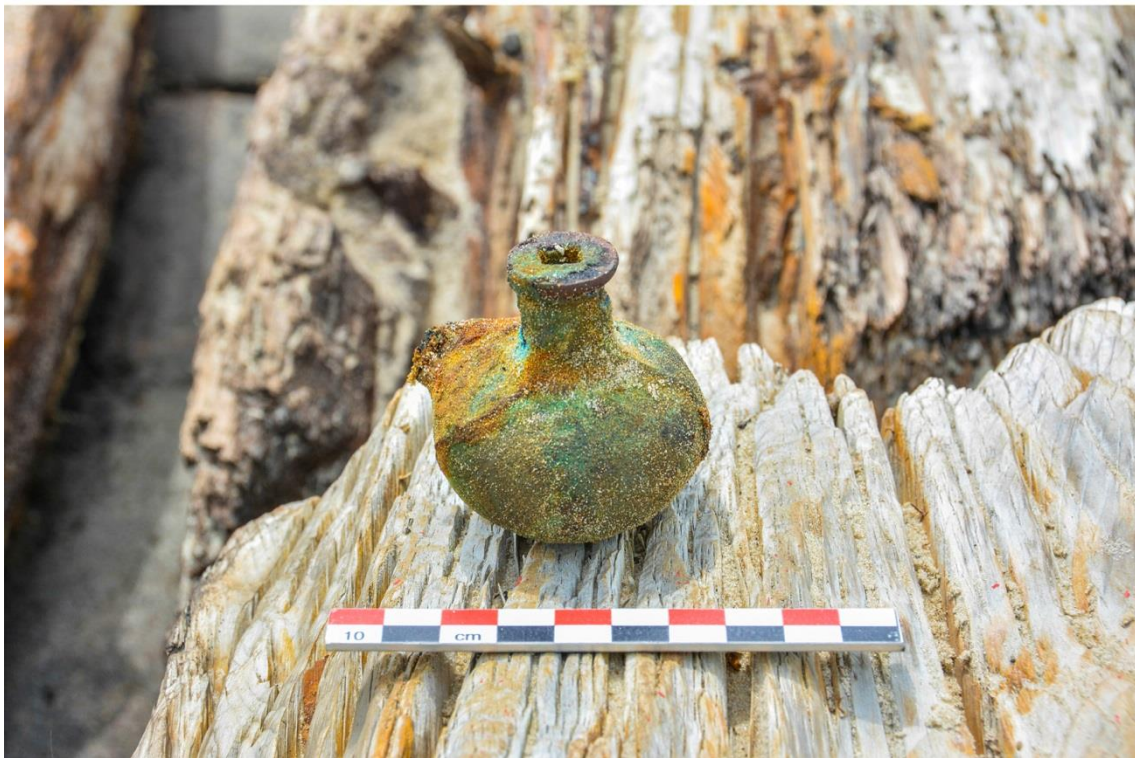
Figura 18: Artefato de latão encontrado entre as balizas F2 e F3, sítio NAV *Lagoa do Peixe*.

Além do carvão mineral, o único artefato encontrado alheio à estrutura do casco, e que poderia estar associado ao navio, foi um objeto de latão, conservado e analisado no *Conservation Research Laboratory* da *Texas A&M University*, EUA¹⁷ (Figura 18). Observações preliminares sugerem que o artefato pode ter sido utilizado como maçaneta nas divisões internas do navio ou como cabo de uma manivela comumente utilizada em máquinas de moer ou ferramentas de carpintaria (PRIESS, 2000).

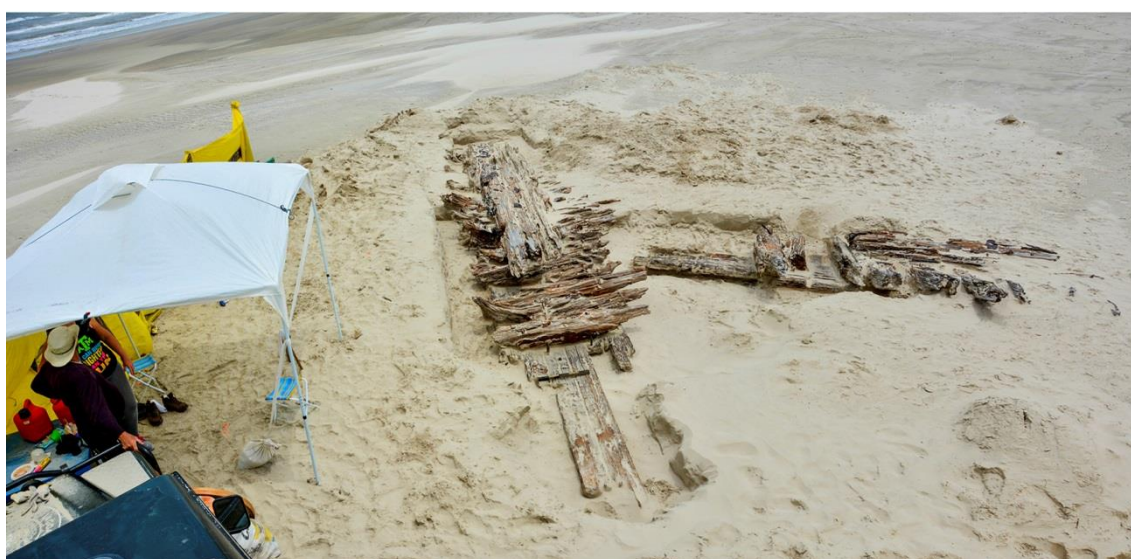
Figura 19: Acima, plano das estruturas E3 e E4. Abaixo, início da limpeza das estruturas, sítio NAV Lagoa do Peixe.

Outras duas estruturas, E3 e E4, encontradas mais abaixo no perfil praial, cerca de 32m de E2, foram parcialmente escavadas. O estudo de E3 revelou 10 balizas do cavername, cinco tábuas do forro exterior do costado e quatro escôas¹⁸, estendendo-se cerca de 6,5 x 2,5m, enquanto E4 estava composta de 18 balizas, seis tábuas do forro exterior e quatro escôas, ocupando uma extensão de 10 x 3m (Figura 19).

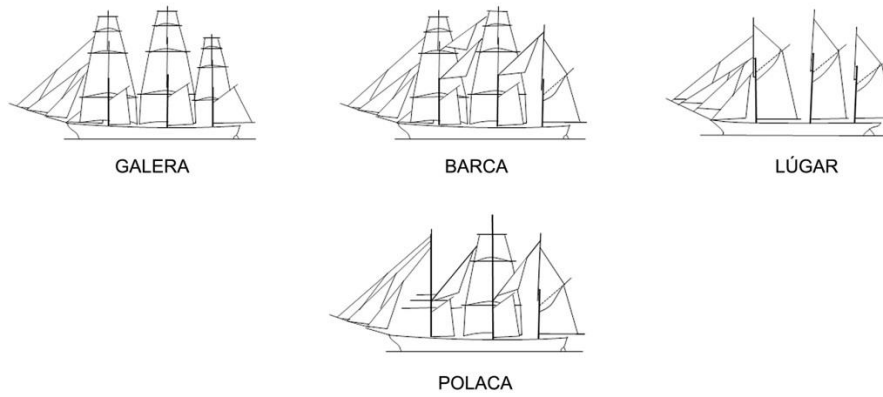
Figura 20: Alguns modelos de navios veleiros de dois e três mastros típicos do século XIX, denominados segundo sua mastreação (modificado de TORRES, 2015, Apêndice 1).

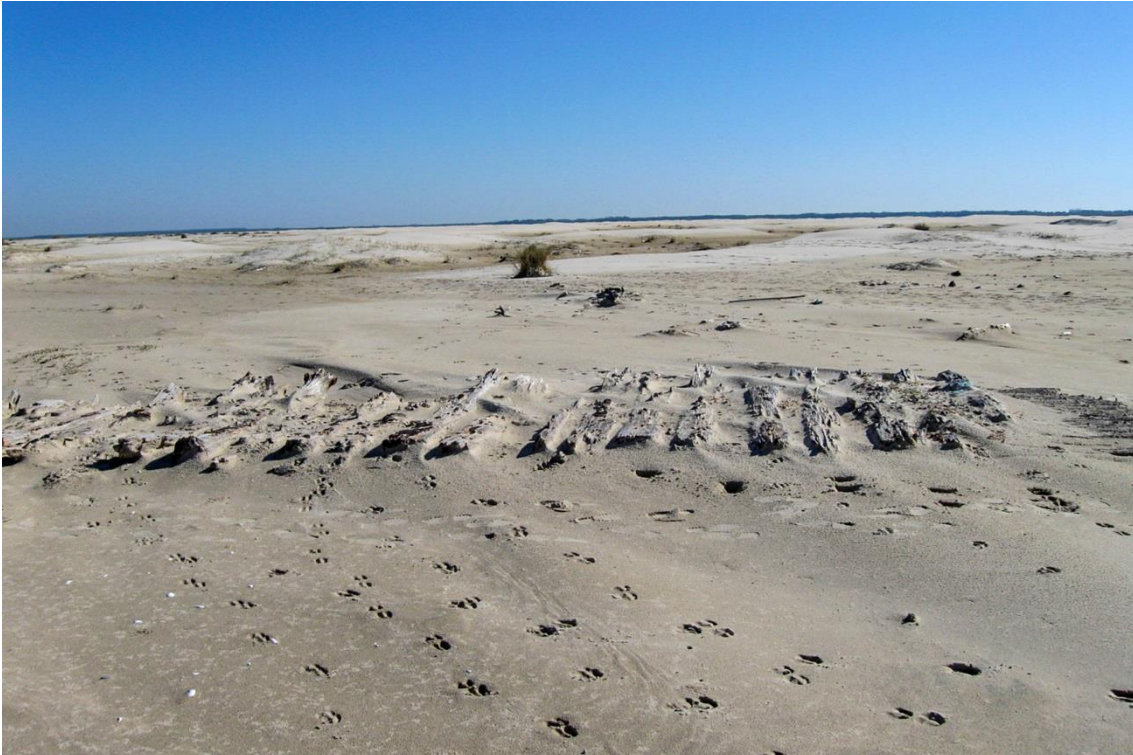
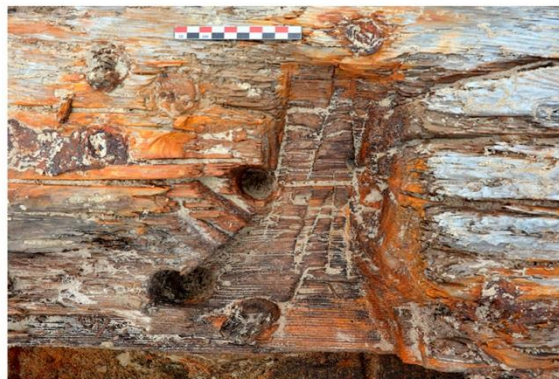
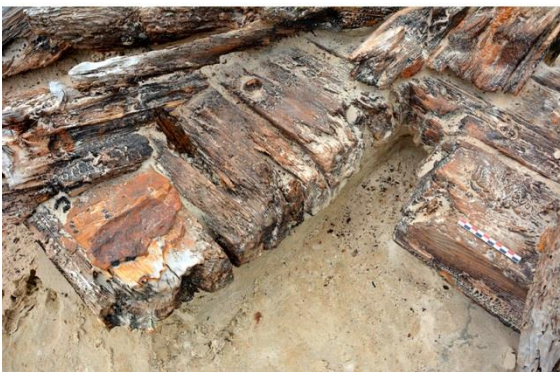
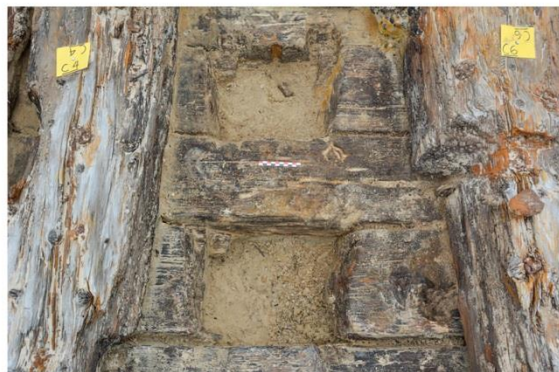
Figura 24: Acima, evidências de pastoreio de animais sobre os naufrágios. Abaixo, marcas de intervenções para a retirada de cavilhas de cobre no sítio NAV *Lagoa do Peixe*.
