**PATRIMÔNIO PÉTREO PAULISTANO: ANÁLISE SOB A ÓTICA DE
PROPAGAÇÃO DE ONDAS ULTRASSÔNICAS**

***STONE HERITAGE OF THE CITY OF SÃO PAULO: ANALYSIS FROM THE POINT
OF VIEW OF ULTRASOUND PULSE VELOCITY***

DEL LAMA, Eliane Aparecida; GIMENEZ, Alexander Martin Silveira; GROSSI, Danielle; MACHADO, Diego Ferreira Ramos; KUZMICKAS, Luciane; RODRIGUES, Natália Mendonça. Patrimônio pétreo paulistano: análise sob a ótica de propagação de ondas ultrassônicas. In: *Cadernos do Lepaarq*, v. XV, n.30, p. 229-236, Jul-Dez, 2018.

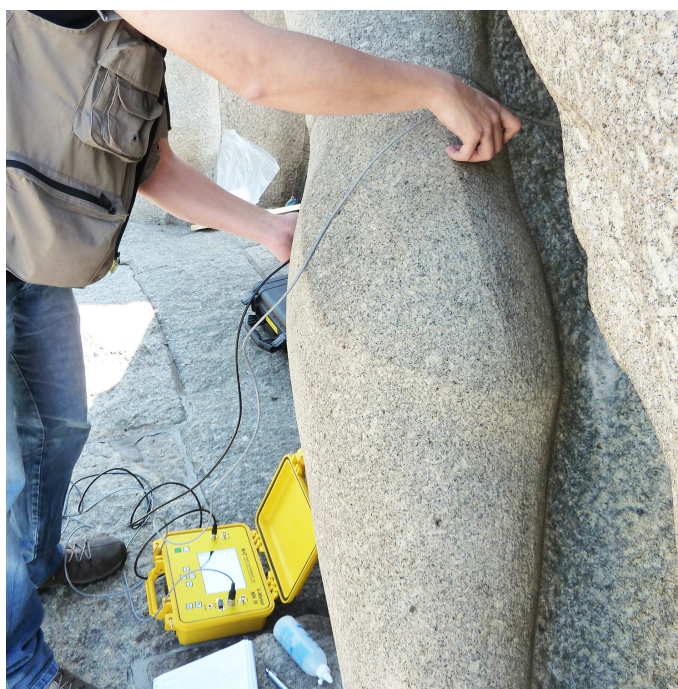
Figura 1. Medição da velocidade de propagação de ondas ultrassônicas pelo método direto no *Monumento às Bandeiras*.

Há 3 formas para se realizar o ensaio: transmissão direta (os transdutores são colocados em faces opostas do material), transmissão semidireta (os transdutores são colocados em faces adjacentes) e transmissão indireta ou superficial (os transdutores são colocados na mesma face).
